**SERVICIO DE CONSULTORÍA PARA ESTUDIOS PRELIMINARES DE GEOTECNIA Y CANTERAS PARA LA CONSTRUCCIÓN DE LOS TERMINALES PORTUARIOS DE PASAJEROS EN LAS PRINCIPALES LOCALIDADES DEL RÍO AMAZONAS, TRAMO IQUITOS - SANTA ROSA**

**INFORME FINAL**

**CA-180201-INF-03-01**

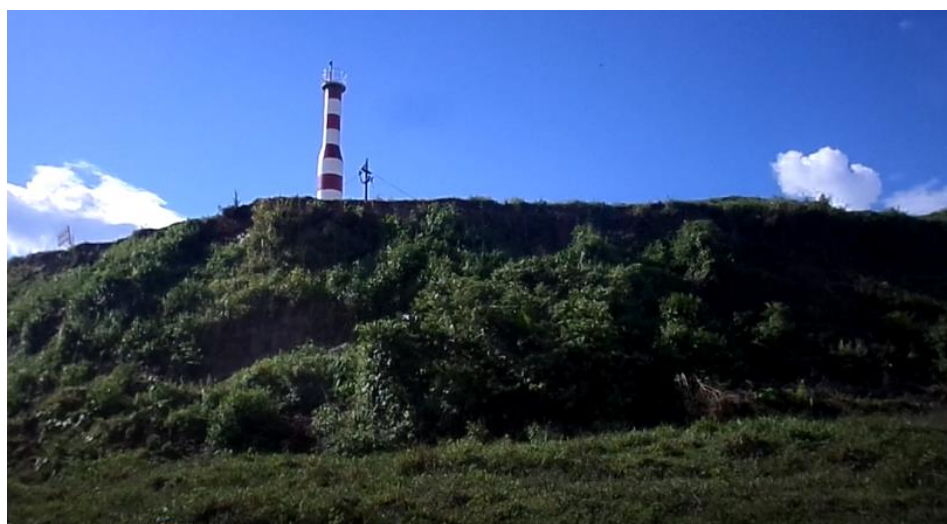
La Figura 3.1-7, enfoca y muestra la cara del talud (10 metros aproximadamente) de deslizamiento cubierto con vegetación y la masa deslizada, lo que no lo caracteriza como una zona totalmente estable.

**Figura 3.1-7:** vista de zona de deslizamiento con abundante cobertura vegetal.

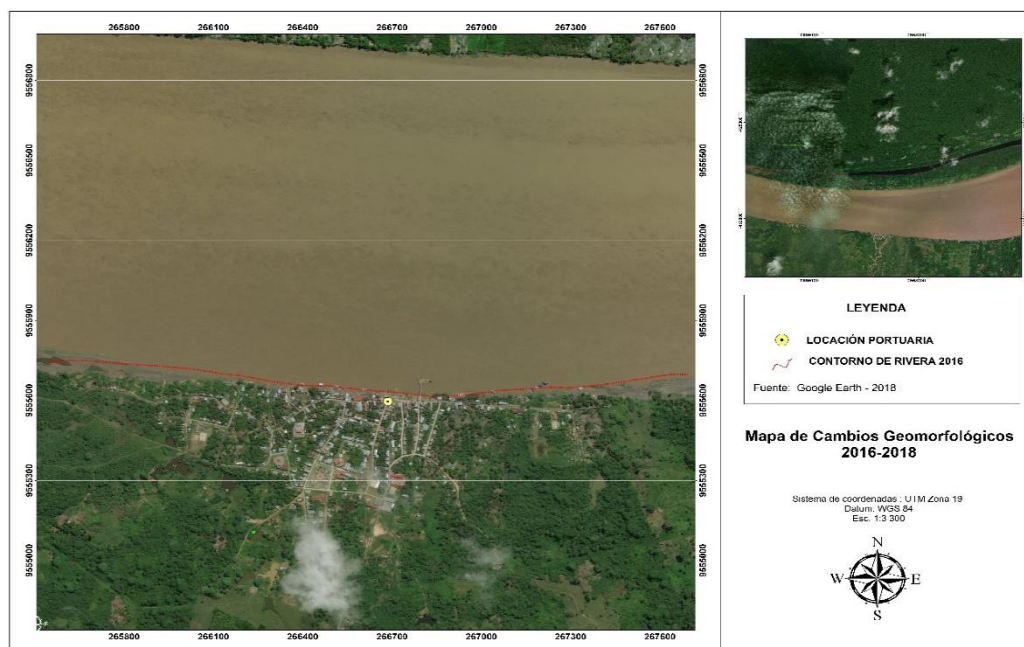
**Figura 3.1-14:** Comparación de la morfología de la rívera de la localidad de San Pablo.

En la Figura 3.1-14 se puede identificar el cambio de la morfología de la ribera, comparando imágenes de satélite en setiembre de 2016 y octubre 2018, la línea roja muestra las variaciones de terreno a causa de la dinámica de erosión del río Amazonas. De esta manera se pudo determinar las zonas que han sufrido mayor erosión.

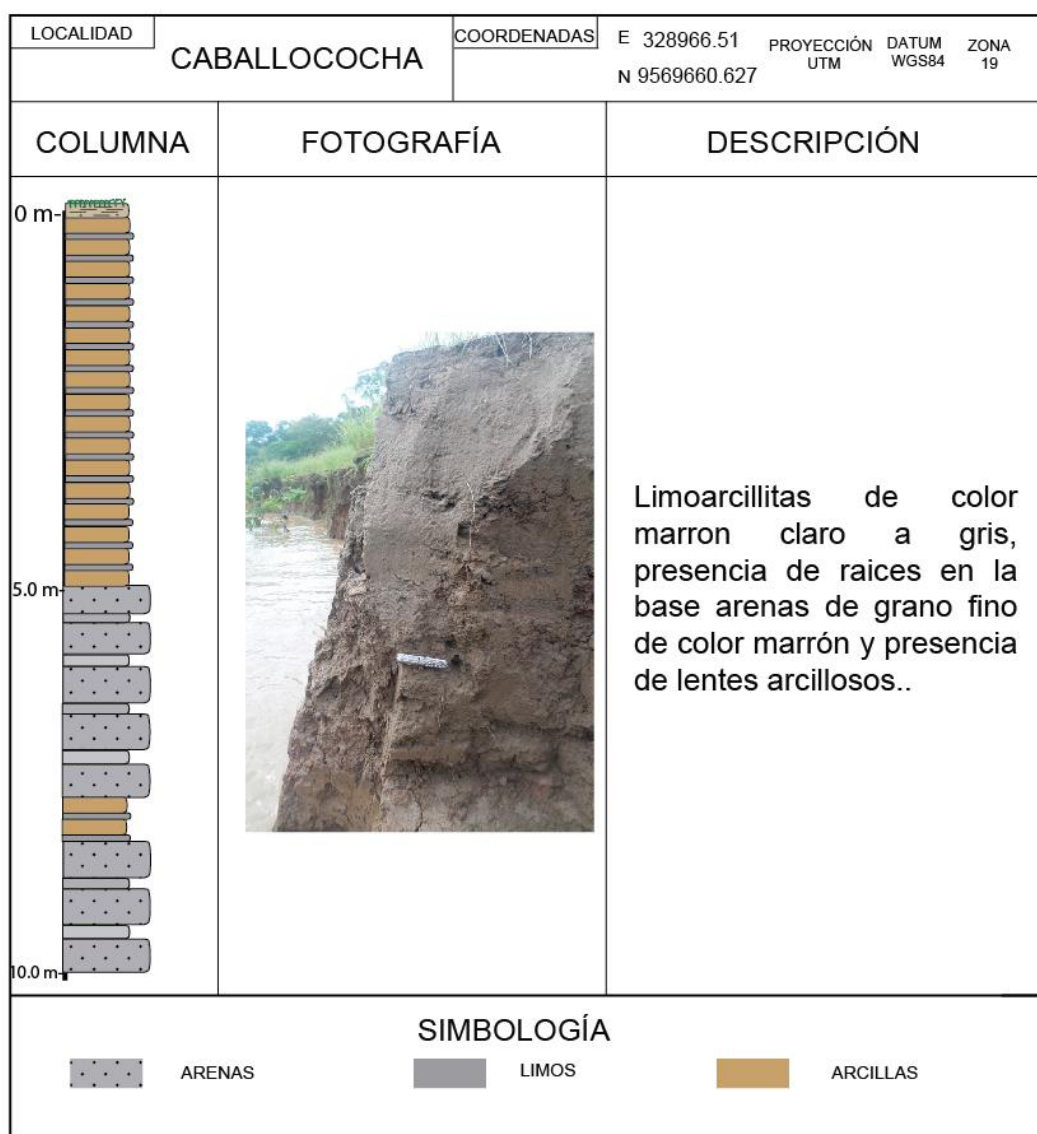
**Figura 3.1-15:** Columna estratigráfica de la terraza baja en la localidad Cabalococho.  
 Fuente: Trabajo de campo, elaboración propia.

La Figura 3.1-15 muestra la columna litoestratigráfica de la localización del Futuro Terminal Portuario de Pasajeros de Cabalococho, con una fotografía de referencia de la terraza baja de la zona de estudio y descripción litológica. La columna se complementó con los estudios geotécnicos que se realizaron en campo..

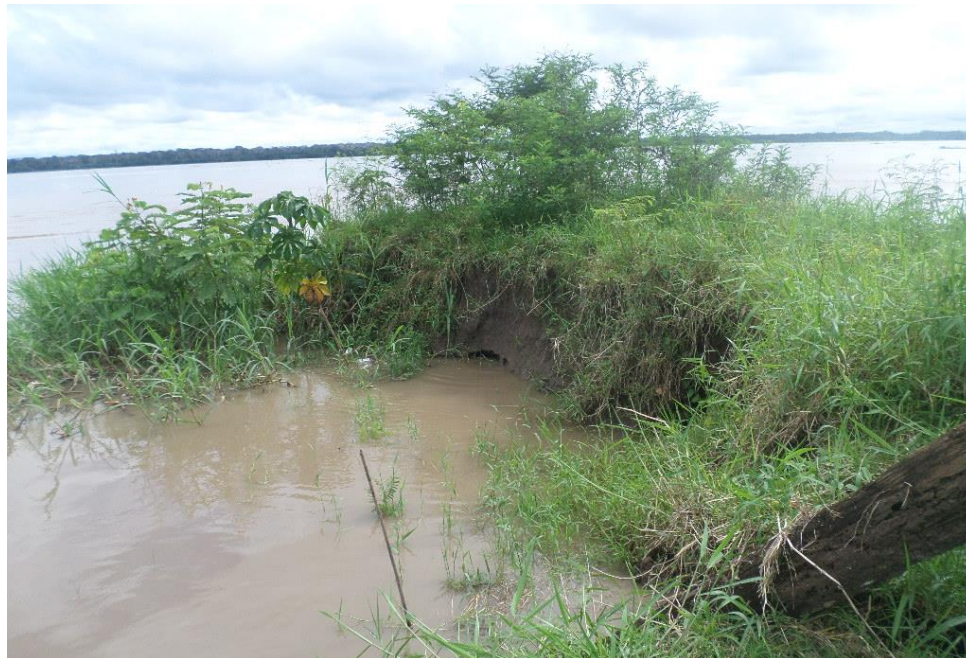
En la Figura 3.1-17 se puede observar una zona de deslizamiento, producto de la constante erosión del río Amazonas en los alrededores de la primera propuesta, por lo que se modificó algunos metros (300 m aproximadamente) la ubicación del terminal portuario de pasajeros a una zona más estable.

**Figura 3.1-17 :** Zona inestable cerca al eje de la primera propuesta portuaria.

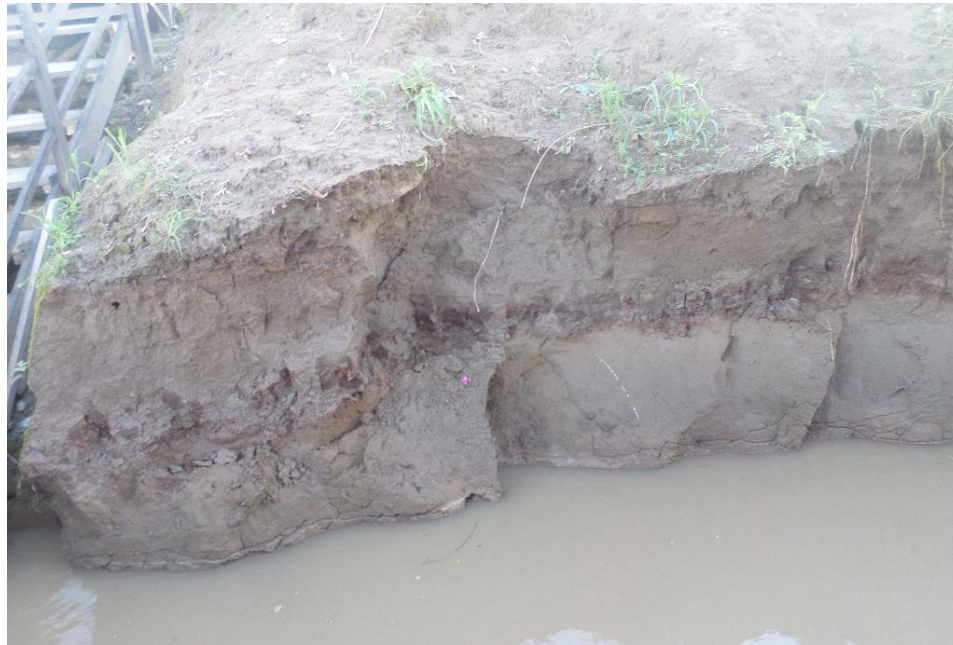
La Figura 3.1-22 muestra al tipo de sedimento que predomina en la localidad de Santa Rosa, lo que evidencia ser una zona de depósito fluvial donde se desarrolló una importante acumulación de barras de arena que formaron una isla de tamaño suficientemente grande para ser habitable.

**Figura 3.1-22:** Geología de la localidad de Santa rosa, talud de ribera.

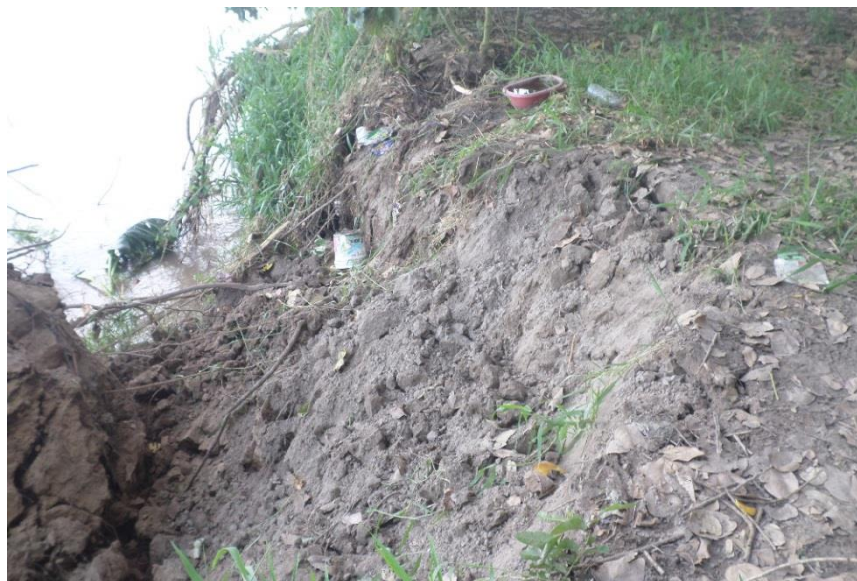
En la Figura 3.1-24 hay zonas inestables producto de la erosión fluvial. Observamos como un árbol ha caído por la erosión del río, que durante el proceso de inundación las corrientes de agua del río Amazonas fueron erosionando su base hasta desestabilizar el árbol. Este fenómeno es muy común a lo largo del recorrido del río, pero la zona donde se recomendó la colocación del terminal portuario de pasajeros de Santa Rosa goza de un alto grado de estabilidad frente a fenómenos de erosión y variación de cauce.

**Figura 3.1-24:** Zona de inestabilidad en margen de terraza, a unos metros de la segunda propuesta de eje portuario.

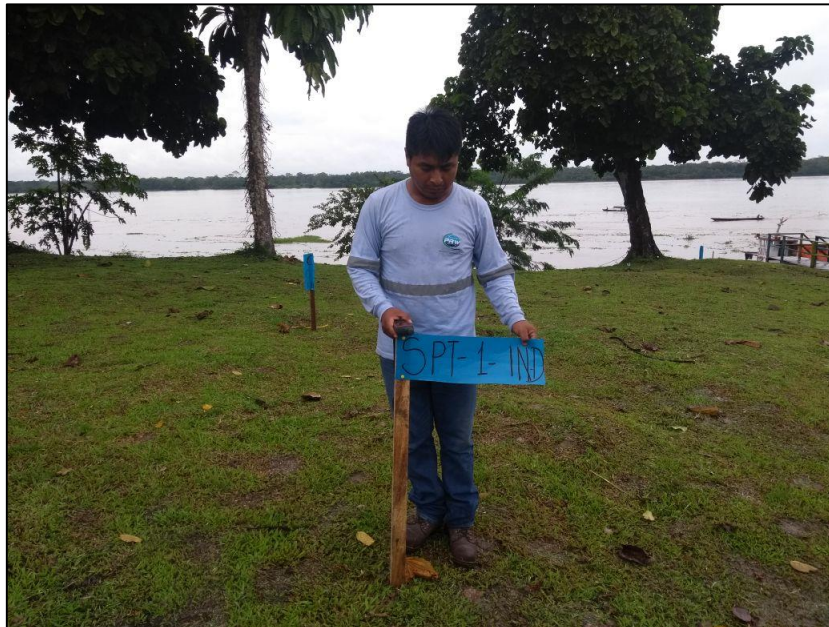
En la Figura 3.2-1, se muestra a manera de ilustración, la ubicación y señalización del punto de investigación SPT-1-IND del futuro Terminal Portuario de Pasajeros de Indiana.

**Figura 3.2-1:** Ubicación del punto de investigación SPT-1-IND con GPS navegador.  
Fuente: Elaboración propia. (Mayo 2018).

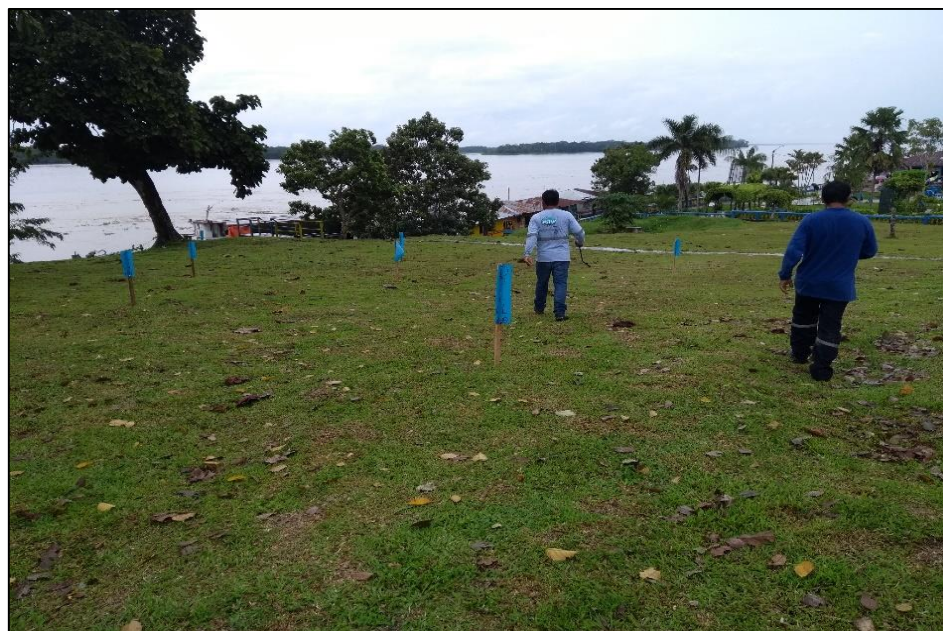
En la Figura 3.2-2, se muestra a manera de ilustración, la señalización de los puntos de investigación geotécnica, en el futuro Terminal Portuario de Pasajeros de Indiana.

**Figura 3.2-2:** Señalización de los puntos de investigación en el Terminal de Pasajeros de Indiana

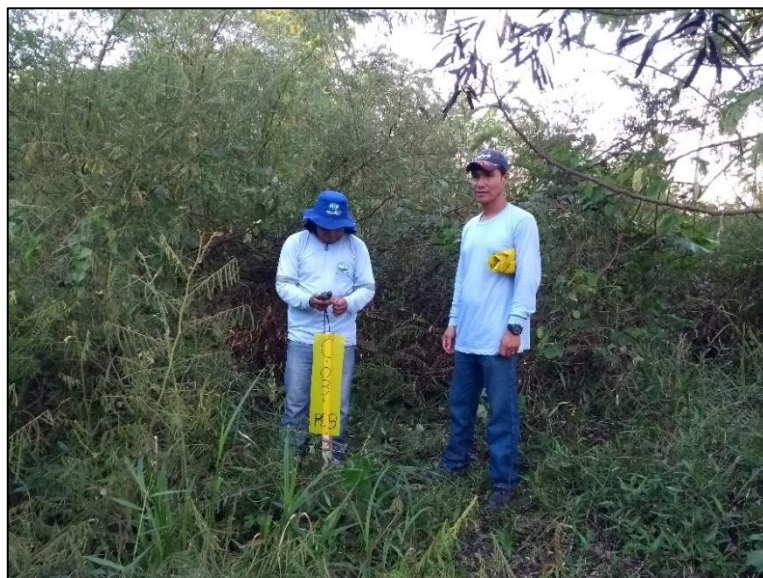
En la Figura 3.2-3, Figura 3.2-4 y Figura 3.2-5 se muestra a manera de ilustración, la ubicación y señalización de los puntos de investigación geotécnica, en el futuro Terminal Portuario de Pasajeros de Pebas.

**Figura 3.2-3:** Señalización de la calicata C-03-PEB

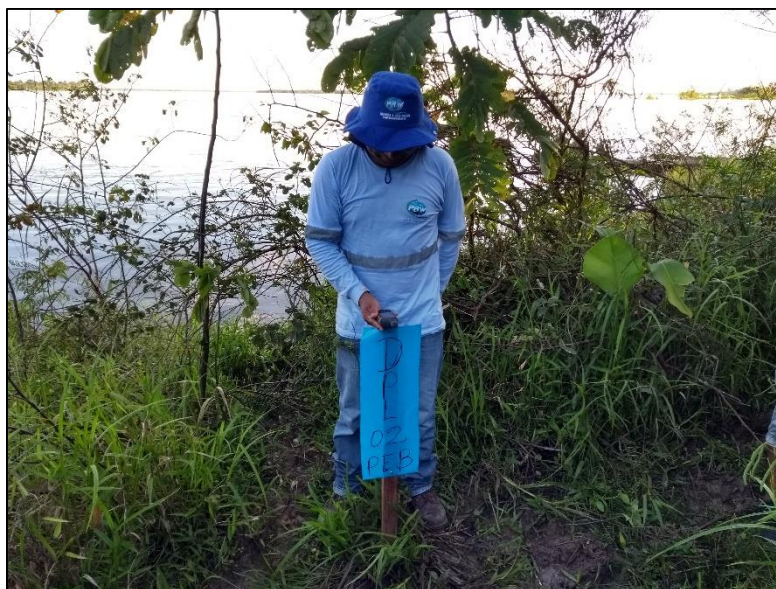
**Figura 3.2-4:** Señalización del punto DPL-02-PEB  
Fuente: Elaboración propia. (Mayo 2018).

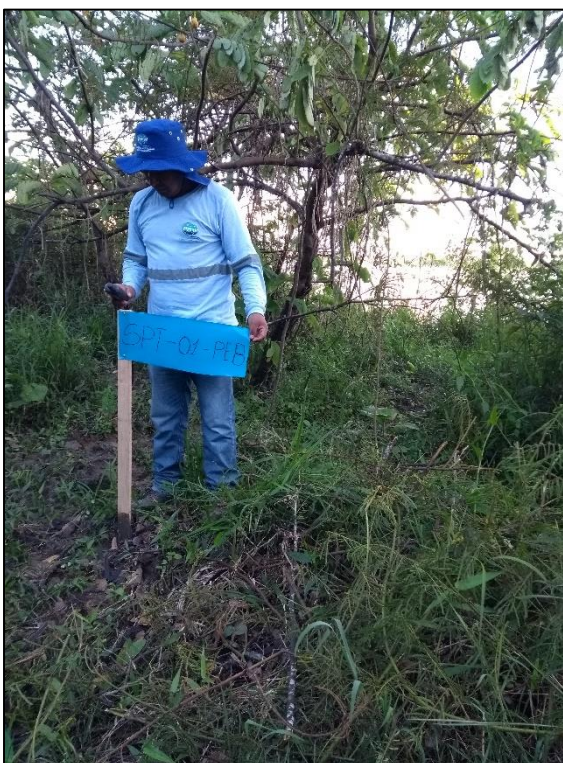
**Figura 3.2-5:** Señalización del punto SPT-01-PEB  
Fuente: Elaboración propia. (Mayo 2018).

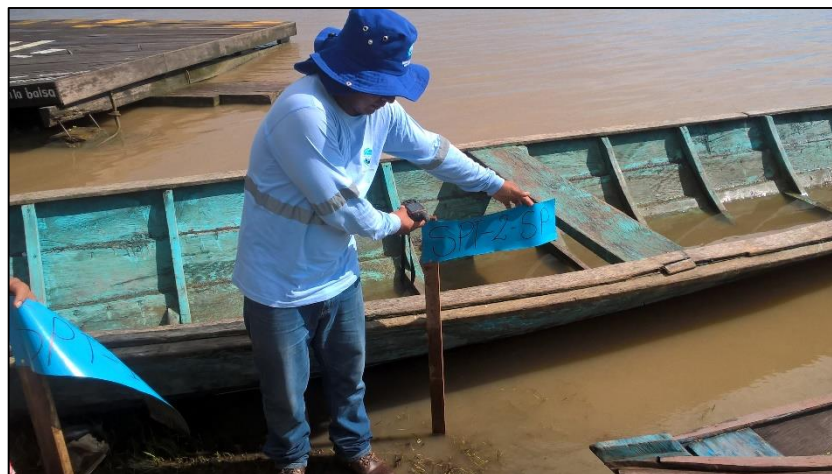
En la Figura 3.2-6, se muestra a manera de ilustración, la ubicación y señalización del punto de investigación SPT-2-SPA del futuro Terminal Portuario de Pasajeros de San Pablo.

**Figura 3.2-6:** Señalización del punto SPT-2-SPA  
Fuente: Elaboración propia. (Mayo 2018).

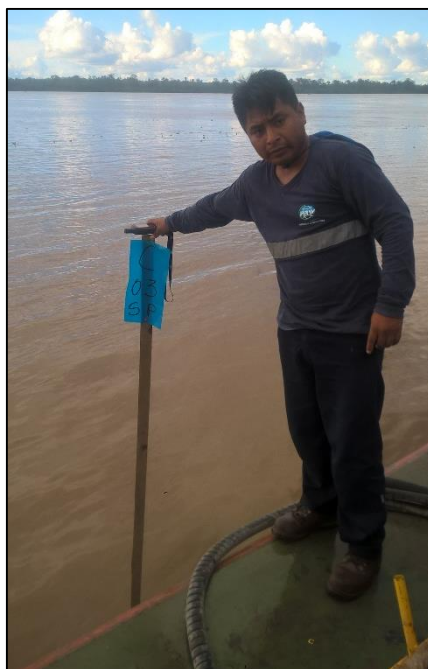
En la Figura 3.2-7, se muestra a manera de ilustración, la ubicación y señalización del punto de investigación C-03-SPA del futuro Terminal Portuario de Pasajeros de San Pablo.

**Figura 3.2-7:** Señalización del punto C-03-SPA  
Fuente: Elaboración propia. (Mayo 2018).

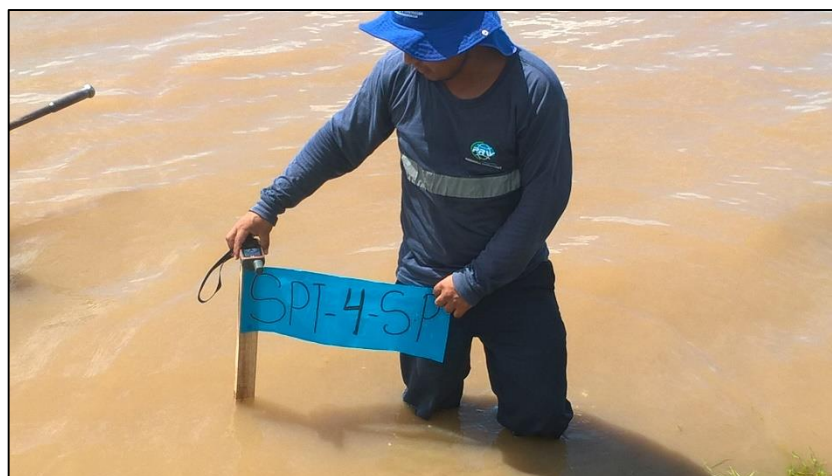
Debido a que las calicatas, C-1-SPA, C-2-SPA y C-3-SPA se ubicaban en el río, no se ejecutaron estas. Sin embargo, se reubicó la calicata C-1-SPA, renombrándola como C-1N-SPA. Asimismo, con la finalidad de analizar los estratos debajo del lecho del río, se reemplazaron las calicatas, C-2-SPA y C-3-SPA por un sondeo mecánico a rotación con recuperación de muestras, incluyéndose los ensayos SPT. Por tanto, se realizó un punto adicional de investigación designado como SPT-4-SPA. Ver Figura 3.2-8.

**Figura 3.2-8:** Señalización del punto SPT-4-SPA en el futuro Terminal de Pasajeros de San Pablo.  
Fuente: Elaboración propia. (Mayo 2018).

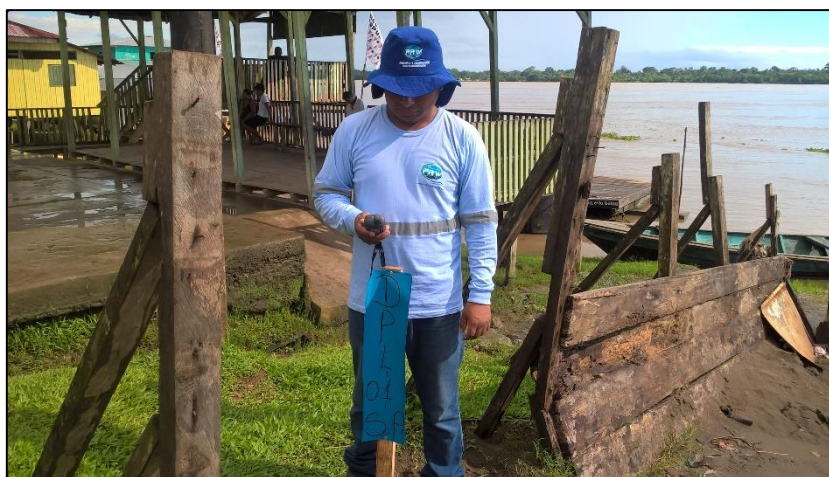
El punto de investigación DPL-1-SPA, correspondiente al futuro Terminal de Pasajeros de San Pablo, se muestra en la Figura 3.2-9.

**Figura 3.2-9:** Señalización del punto DPL-01-SPA  
Fuente: Elaboración propia. (Mayo 2018).

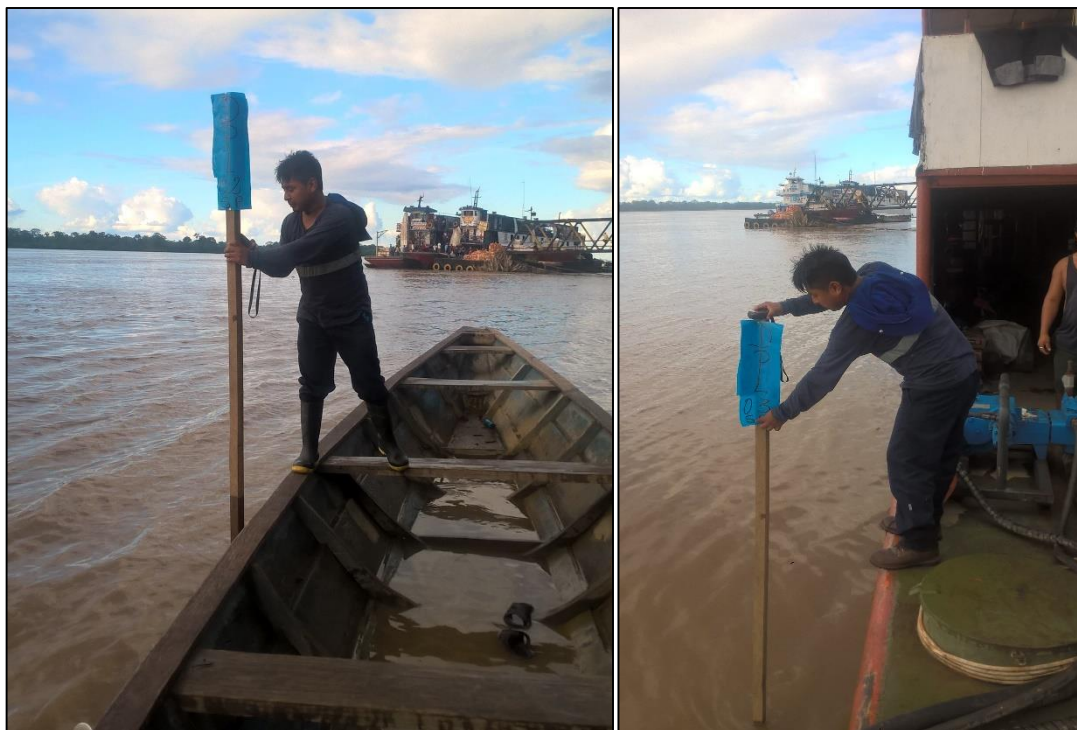
**Figura 3.2-10:** Ubicación y señalización de los puntos de investigación DPL-02-SPA y DPL-03-SPA  
Fuente: Elaboración propia. (Mayo 2018).

Las ubicaciones y señalizaciones de los puntos de investigación, DPL-2-SPA y DPL-3- SPA del futuro Terminal Portuario de Pasajeros de San Pablo, se muestra en la Figura 3.2-10.

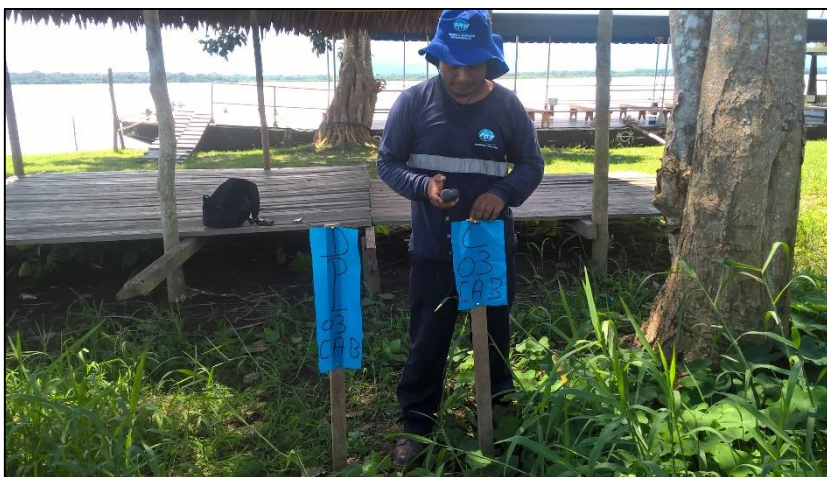
**Figura 3.2-11:** Ubicación y señalización de los puntos de investigación, C-03-CAB y DPL-03-CAB  
Fuente: Elaboración propia. (Mayo 2018).

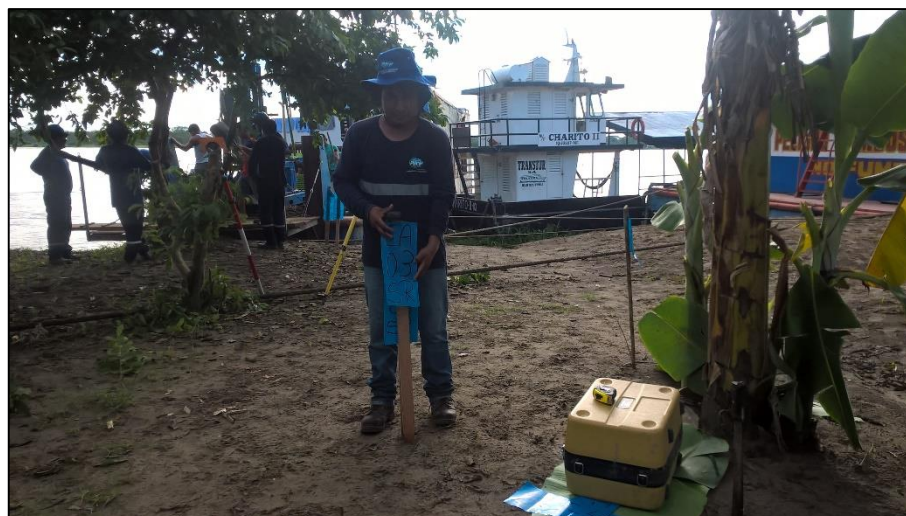
En la Figura 3.2-12, se muestra a manera de ilustración, una vista panorámica de las ubicaciones y señalizaciones de los puntos de investigación C-3-SAR y DPL-3-SAR del futuro Terminal Portuario de Pasajeros de Santa Rosa. Nótese en la parte posterior la señalización del punto de investigación SPT-3-SAR, ubicada al pie de talud del Río Amazonas.

**Figura 3.2-12:** Ubicación y señalización de los puntos de investigación, C-03-SR y DPL-03-SR  
Fuente: Elaboración propia. (Mayo 2018).

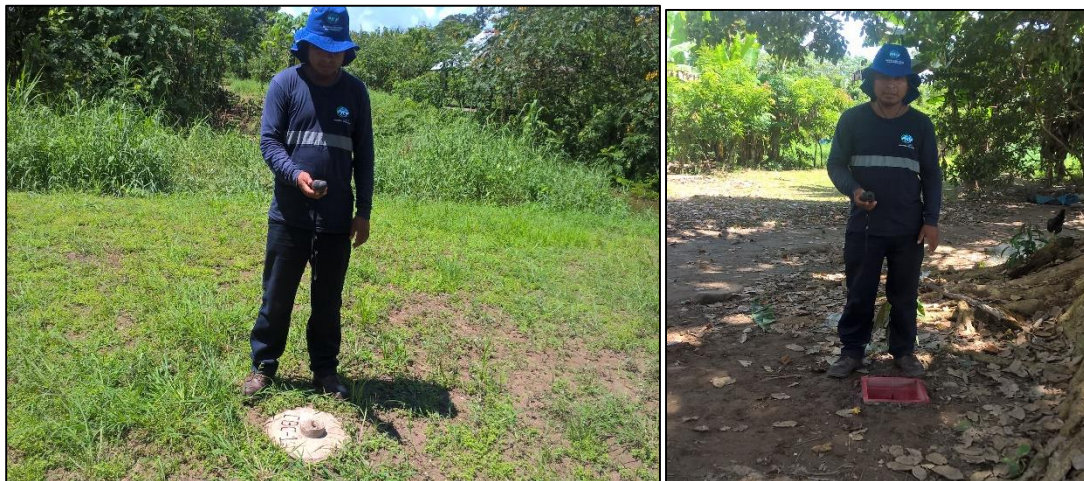
En el caso del futuro Terminal de Pasajeros de Cabalococha, no se encontró el punto de control (CBC-2), por lo cual se utilizó el punto de control CBC-1, establecido en el estudio a nivel de perfil y se colocó un nuevo hito (CBC-3), georeferenciándolo con un GPS navegador.

En la Figura 3.2-13, se muestran los puntos de control utilizados para el replanteo y levantamiento topo-batimétrico en el Terminal de Pasajeros de Cabalococha. Nótese a la izquierda el punto de control CBC-1 y a la derecha el punto CBC-3 (nuevo).

**Figura 3.2-13:** Puntos de control topográfico, CBC-1 y CBC- 3  
Fuente: Elaboración propia. (Mayo 2018).

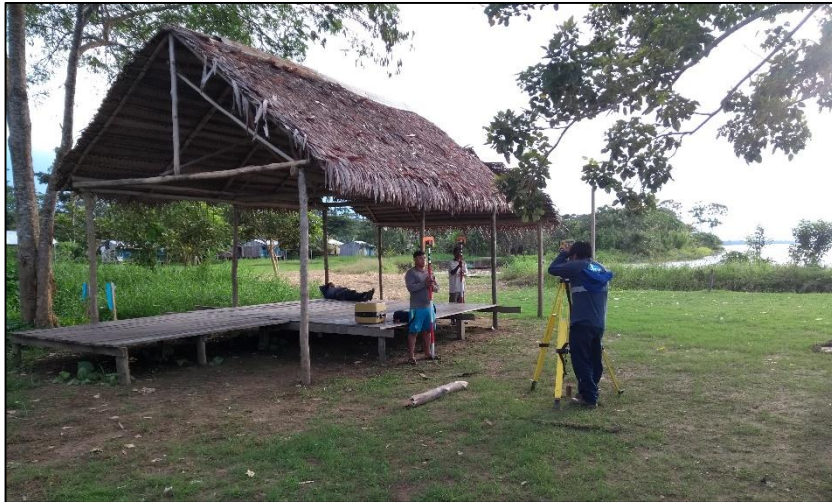
En la Figura 3.2-14, se muestra el levantamiento topográfico del terreno y las señalizaciones de los puntos de investigación en el Terminal de Pasajeros de Cabalococha.

**Figura 3.2-14:** Levantamiento topográfico del terreno y puntos de investigación  
Fuente: Elaboración propia. (Mayo 2018).

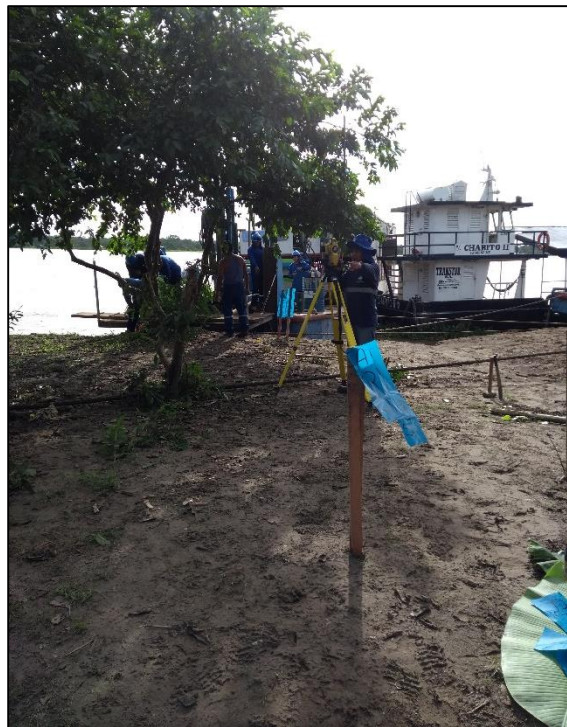
En la Figura 3.2-15, se muestra a manera de ilustración, el levantamiento topográfico de los puntos de investigación en el futuro Terminal de Pasajeros de Santa Rosa.

**Figura 3.2-15:** Levantamiento topográfico de los puntos C-03-SR, DPL-03-SR y SPT-03-SR  
Fuente: Elaboración propia. (Mayo 2018).

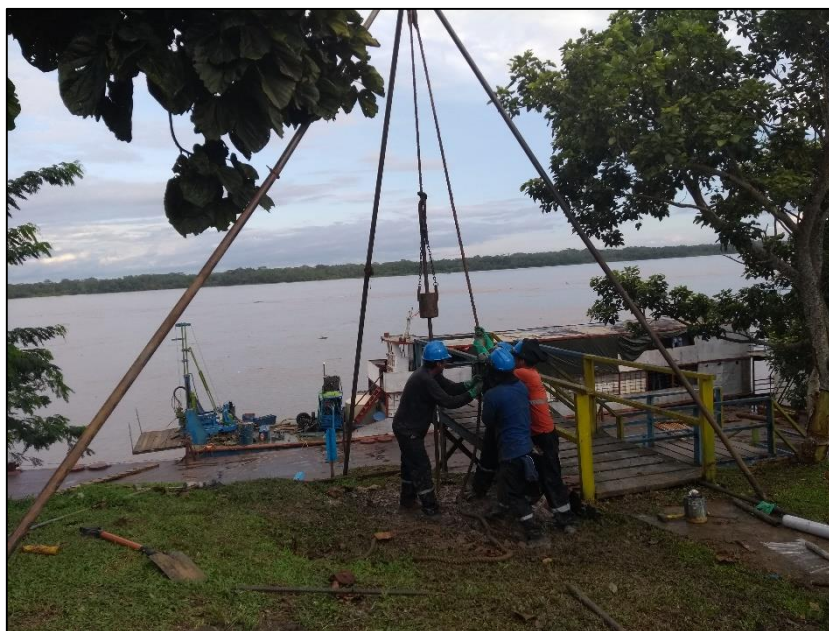
En la Figura 3.2-16, muestra a manera de ilustración, la ejecución del ensayo de penetración estándar, SPT-4-IND. Esta investigación se realizó en el hombro del talud más alto del río.

**Figura 3.2-16:** Ensayo de penetración dinámica, SPT-4-IND  
Fuente: Elaboración propia. (Mayo 2018).

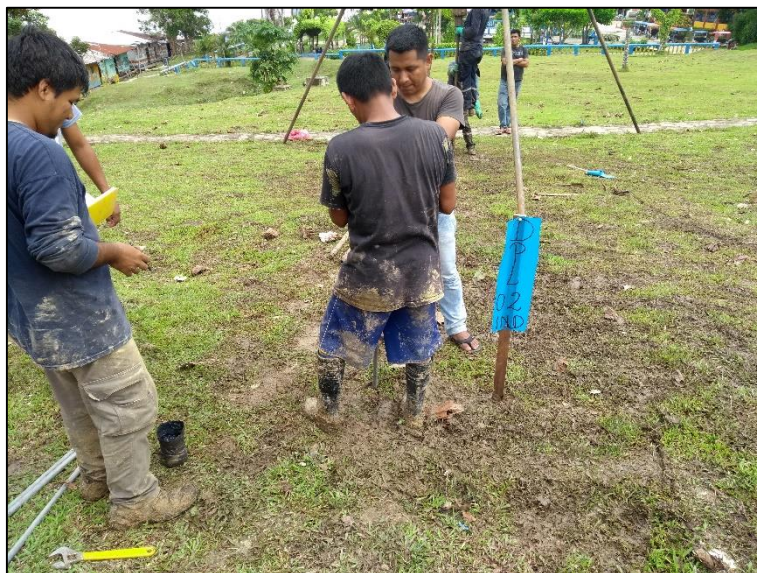
En la Figura 3.2-17, se muestra a manera de ilustración, la ejecución del ensayo DPL, DPL-2-IND. Nótese en la parte posterior las operaciones ejecutadas para realizar el ensayo de penetración dinámica, SPT-2-IND.

**Figura 3.2-17:** Ensayo DPL, DPL-2-IND  
Fuente: Elaboración propia. (Mayo 2018).

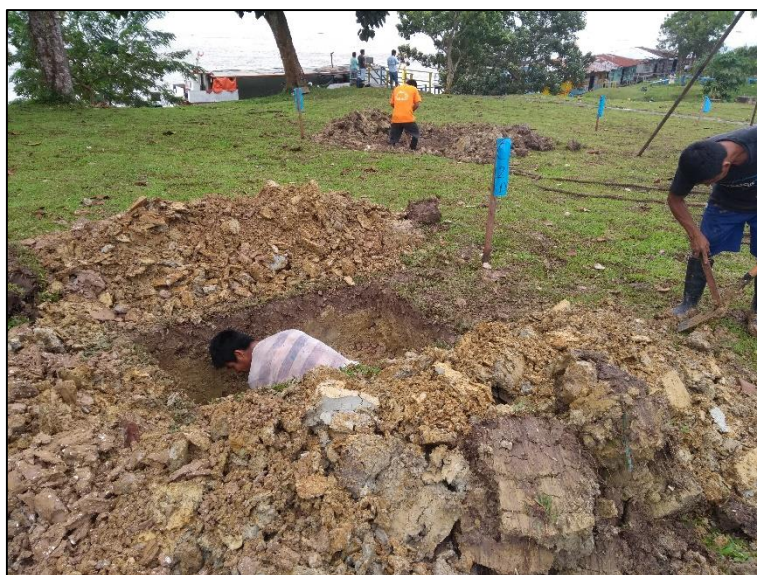
En la Figura 3.2-18, se muestra la ejecución de las excavaciones de las calicatas, C-2-IND y C-3-IND. Cabe indicar que en estas calicatas se observaron filtraciones de agua de las paredes, más no, nivel freático. Nótese la calicata C-3-IND, esta se encuentra más cercana al río.

**Figura 3.2-18:** Excavaciones de las calicatas, C-2-IND y C- 3-IND  
Fuente: Elaboración propia. (Mayo 2018).

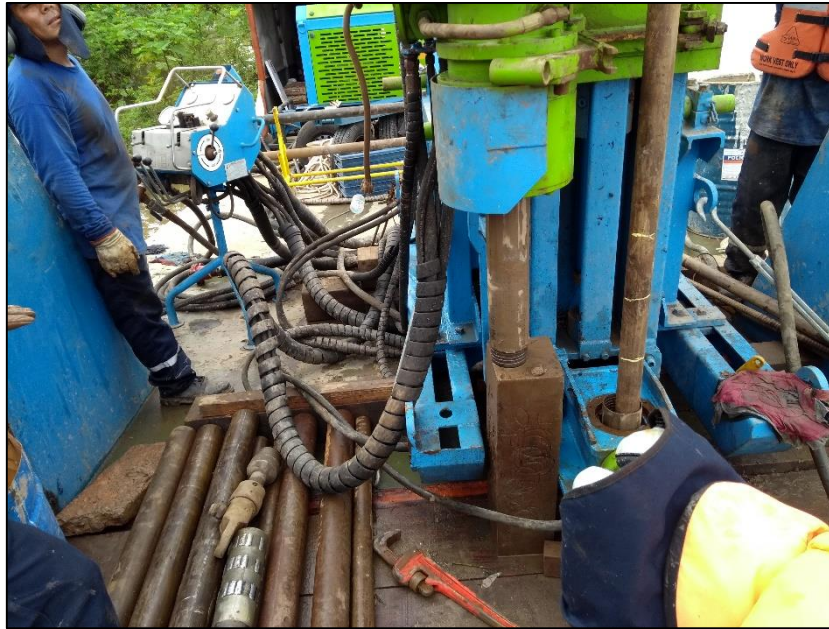
**Figura 3.2-19:** Perforación diamantina con SPT. SPT-2-PEB  
Fuente: Elaboración propia. (Mayo 2018).

Las investigaciones realizadas en el lecho de río, como por ejemplo el SPT-2-PEB y SPT-3-PEB, se ejecutaron con una máquina perforadora, marca H200D, con la finalidad de extraer las muestras de los estratos a mayores profundidades. Asimismo, se utilizó un casing, el cual evitó derrumbes al momento de realizar los SPT.

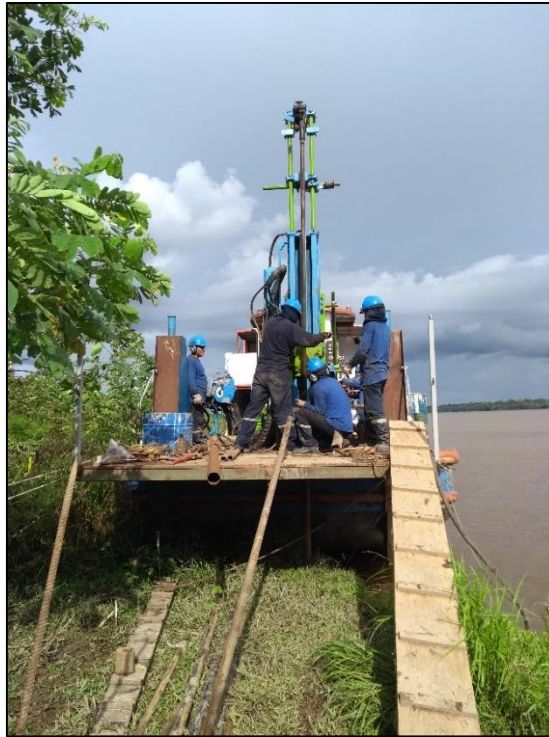
**Figura 3.2-20:** Perforación diamantina con SPT. SPT-2-PEB  
Fuente: Elaboración propia. (Mayo 2018).

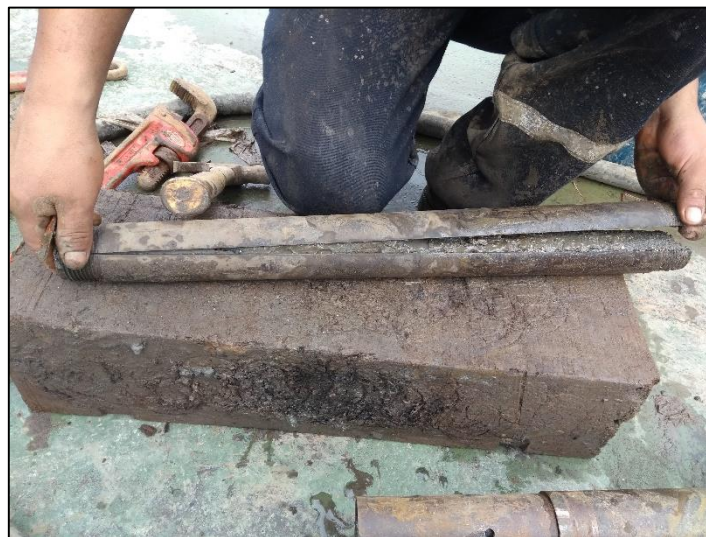
Después de realizar los ensayos de penetración estándar, se recuperaron las muestras de suelo. Ver Figura 3.2-21.

**Figura 3.2-21:** Recuperación de muestra con tubo de caña partida.  
Fuente: Elaboración propia. (Mayo 2018).

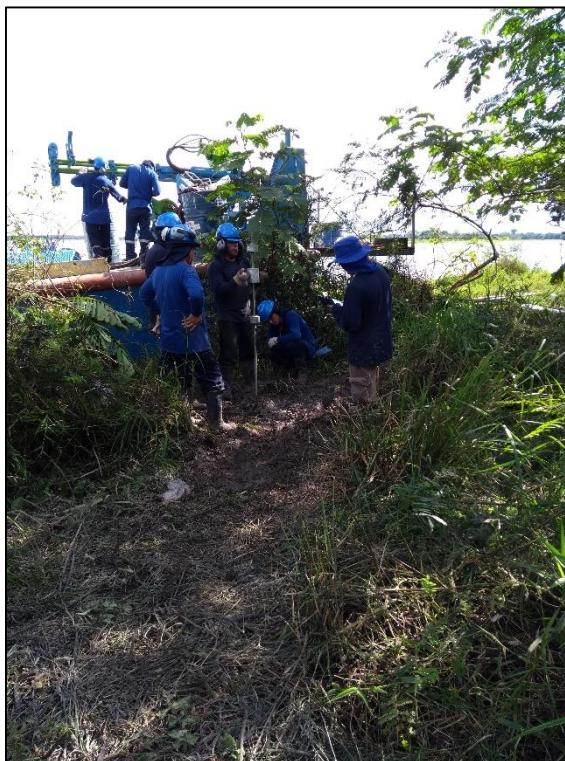
En la Figura 3.2-22, se muestra a manera de ilustración, la ejecución del ensayo DPL, DPL-2-PEB. Nótese en la parte posterior las operaciones ejecutadas para realizar el ensayo de penetración dinámica, SPT-2-PEB.

**Figura 3.2-22:** Ensayo DPL, DPL-2-PEB  
Fuente: Elaboración propia. (Mayo 2018).

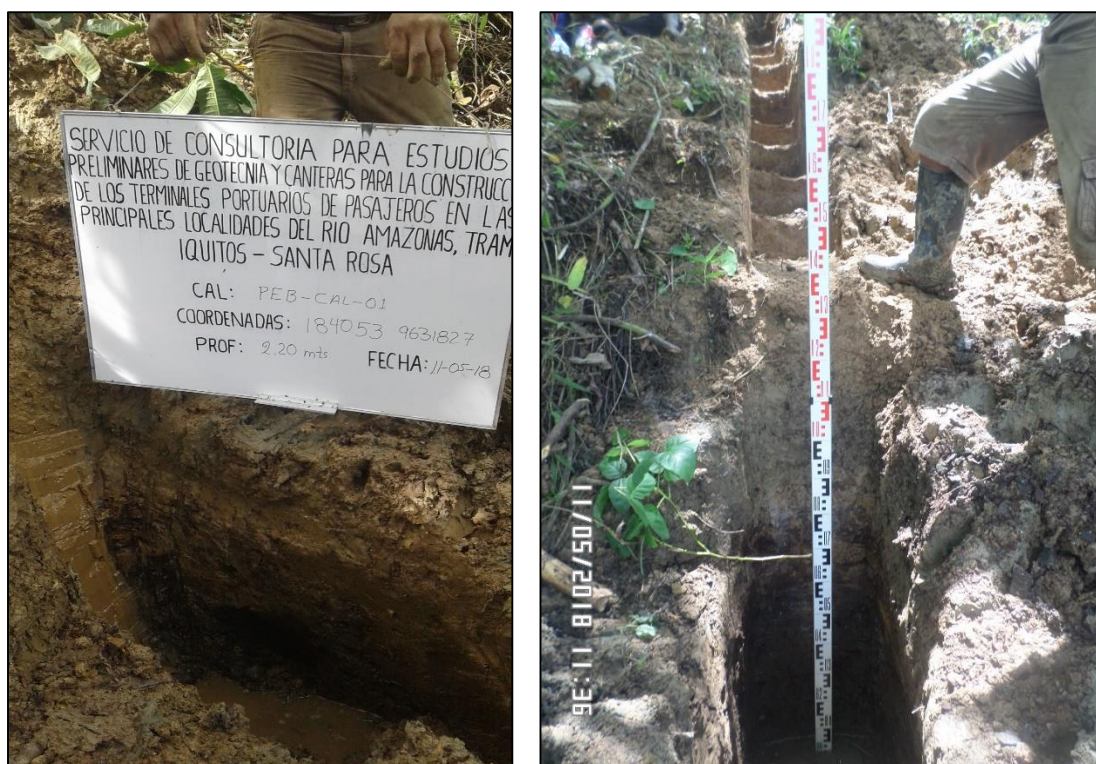
**Figura 3.2-23:** Excavaciones de las calicatas, C-1-PEB  
Fuente: Elaboración propia. (Mayo 2018).

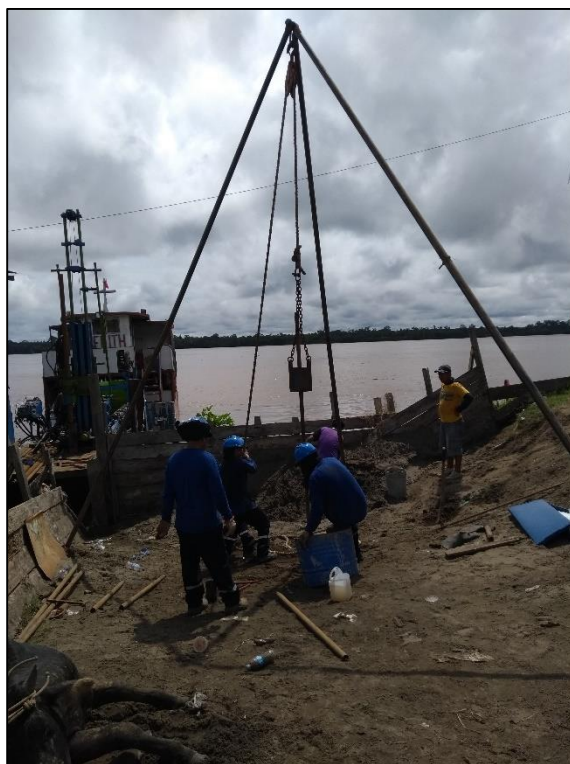
**Figura 3.2-24:** Ensayo de penetración estándar SPT, SPT-1-SPA  
Fuente: Elaboración propia. (Mayo 2018).

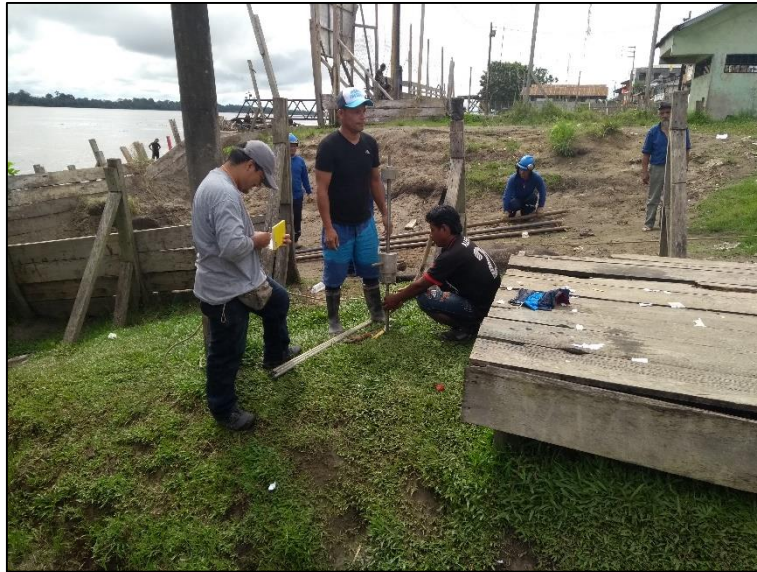
En la Figura 3.2-25, se muestra a manera de ilustración, la ejecución del ensayo DPL, DPL-1-SPA. Nótese en la parte posterior las operaciones ejecutadas para realizar el ensayo de penetración dinámica, SPT-1-SPA.

**Figura 3.2-25:** Ensayo DPL. DPL-1-SPA  
Fuente: Elaboración propia. (Mayo 2018).

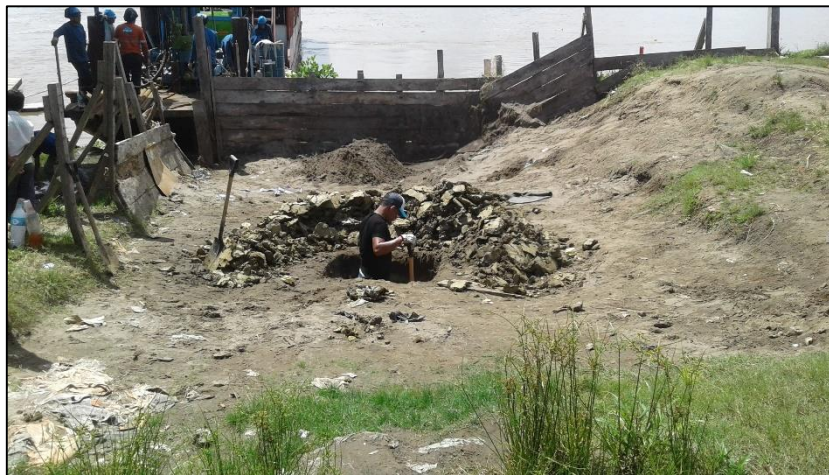
En la Figura 3.2-26, se muestra la ejecución de las excavaciones de las calicatas, C-1N-SPA. En la calicata no se alcanzó el nivel freático.

**Figura 3.2-26:** Excavación de calicata. C-1N-SPA  
Fuente: Elaboración propia. (Mayo 2018).

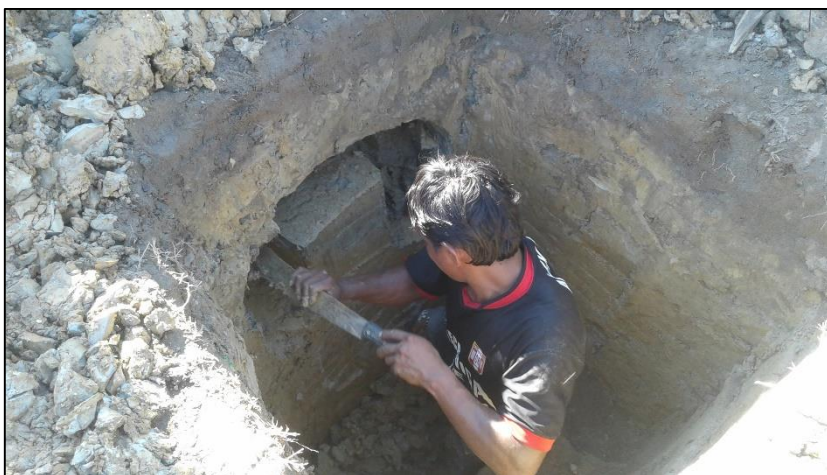
En esta calicata se encontró un estrato uniforme de arcilla de alta plasticidad, hasta los 3.00 m de profundidad. De esta calicata se extrajo una muestra inalterada en bloque. Ver Figura 3.2-27.

**Figura 3.2-27:** Extracción de muestra inalterada en bloque de la calicata C-1N-SPA  
 Fuente: Elaboración propia. (Mayo 2018).

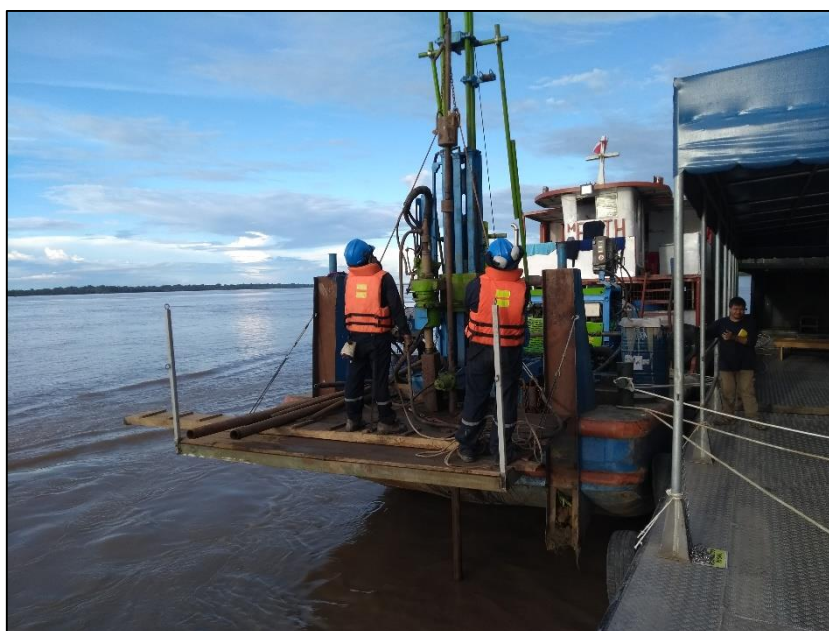
Cabe indicar que el SPT-3-CAB, se ubicaba en el río, por tal motivo se realizó la investigación mediante sondeo mecánico a rotación con recuperación de muestras, incluyéndose los ensayos SPT.

En la Figura 3.2-28, se muestra a manera de ilustración, la ejecución del ensayo de penetración estándar, SPT-3-CAB. Nótese debajo de la plataforma el casing.

**Figura 3.2-28:** Ensayo de penetración estándar SPT, SPT-3-CAB  
Fuente: Elaboración propia. (Mayo 2018).

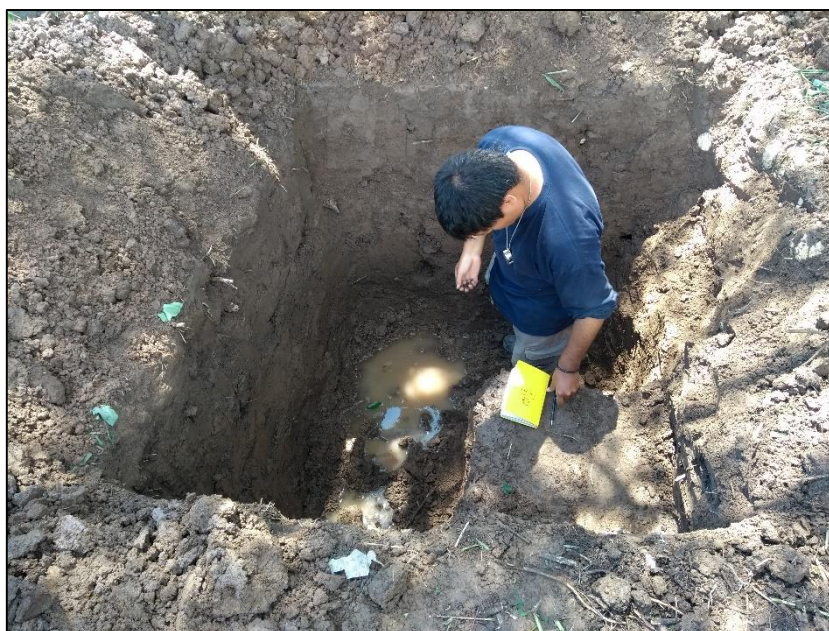
En la Figura 3.2-30, se muestra la ejecución de las excavaciones de las calicatas, C-2-CAB. En la calicata se alcanzó el nivel freático a una profundidad de 0.89 m. A partir de allí se utilizó una barrena, con la finalidad de llegar a mayores profundidades.

**Figura 3.2-30:** Excavación de calicata. C-2-CAB  
Fuente: Elaboración propia. (Mayo 2018).

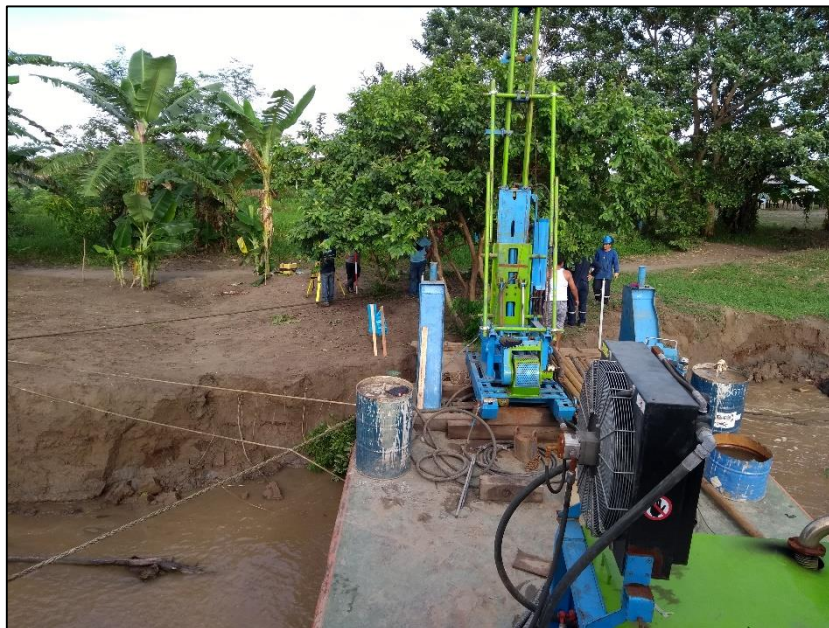
En la Figura 3.2-32, se muestra a manera de ilustración, la ejecución del ensayo de penetración estándar, SPT-3-SAR

**Figura 3.2-32:** Ensayo de penetración estándar SPT, SPT-3-SAR  
Fuente: Elaboración propia. (Mayo 2018).

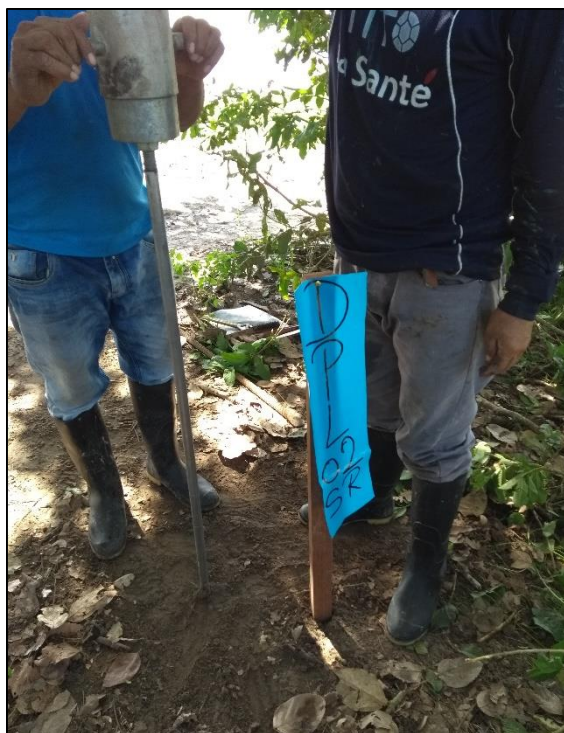
En la Figura 3.2-33 muestra a manera de ilustración, la ejecución del ensayo DPL, DPL-2-SAR

Figura 3.2-33: Ensayo DPL. DPL-2-SAR

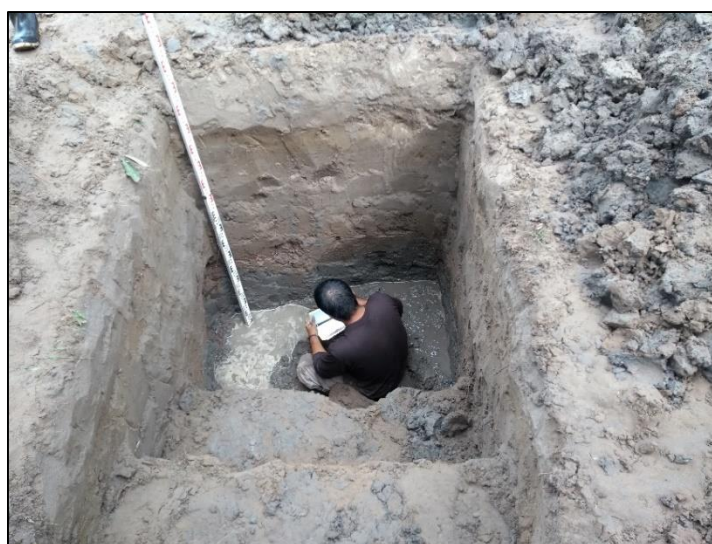
En la Figura 3.2-34, se muestra la ejecución de las excavaciones de las calicatas, C-3-SAR. En la calicata se alcanzó el nivel freático a una profundidad de 1.40 m. A partir de allí se utilizó una barrena, con la finalidad de llegar a mayores profundidades.

Figura 3.2-34: Excavación de calicata. C-3-SAR.  
Fuente: Elaboración propia. (Mayo 2018).

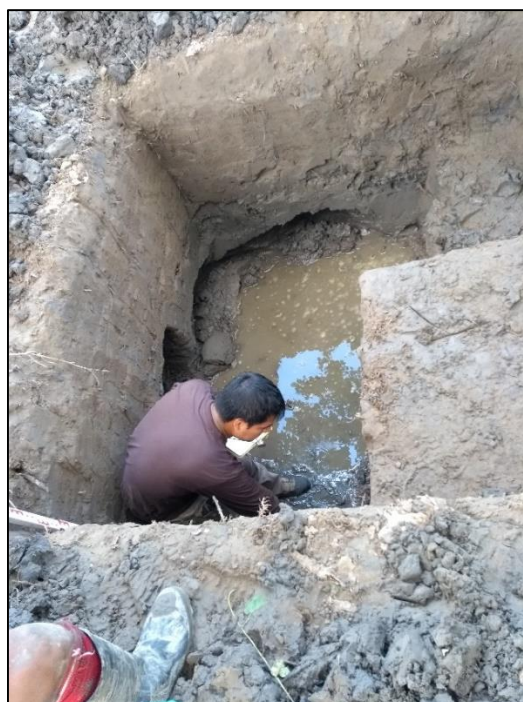
**Figura 3.2-35:** Desmoronamiento del bloque de suelo en la calicata C-3-SAR  
 Fuente: Elaboración propia. (Mayo 2018).

En las tres calicatas se encontró dos estratos bien definidos, en la parte superior se encontró arena limosa de color beige, en un espesor promedio de 1.00 m, a partir de allí se encontró una arena de color gris, hasta los 3.00 m de profundidad. Cabe indicar que de acuerdo a los ensayos SPT el terreno es muy suelto hasta la profundidad indicada. Se trató de extraer bloques de muestras inalteradas en las tres calicatas. Sin embargo, solo se pudo extraer de una de ellas, debido a que el suelo era muy suelto. A manera de ejemplo, ver Figura 3.2-35.
