**SERVICIO DE CONSULTORÍA PARA ESTUDIOS PRELIMINARES DE GEOTECNIA Y CANTERAS PARA LA CONSTRUCCIÓN DE LOS TERMINALES PORTUARIOS DE PASAJEROS EN LAS PRINCIPALES LOCALIDADES DEL RÍO AMAZONAS, TRAMO IQUITOS - SANTA ROSA**

**INFORME FINAL**

**CA-180201-INF-03-01**

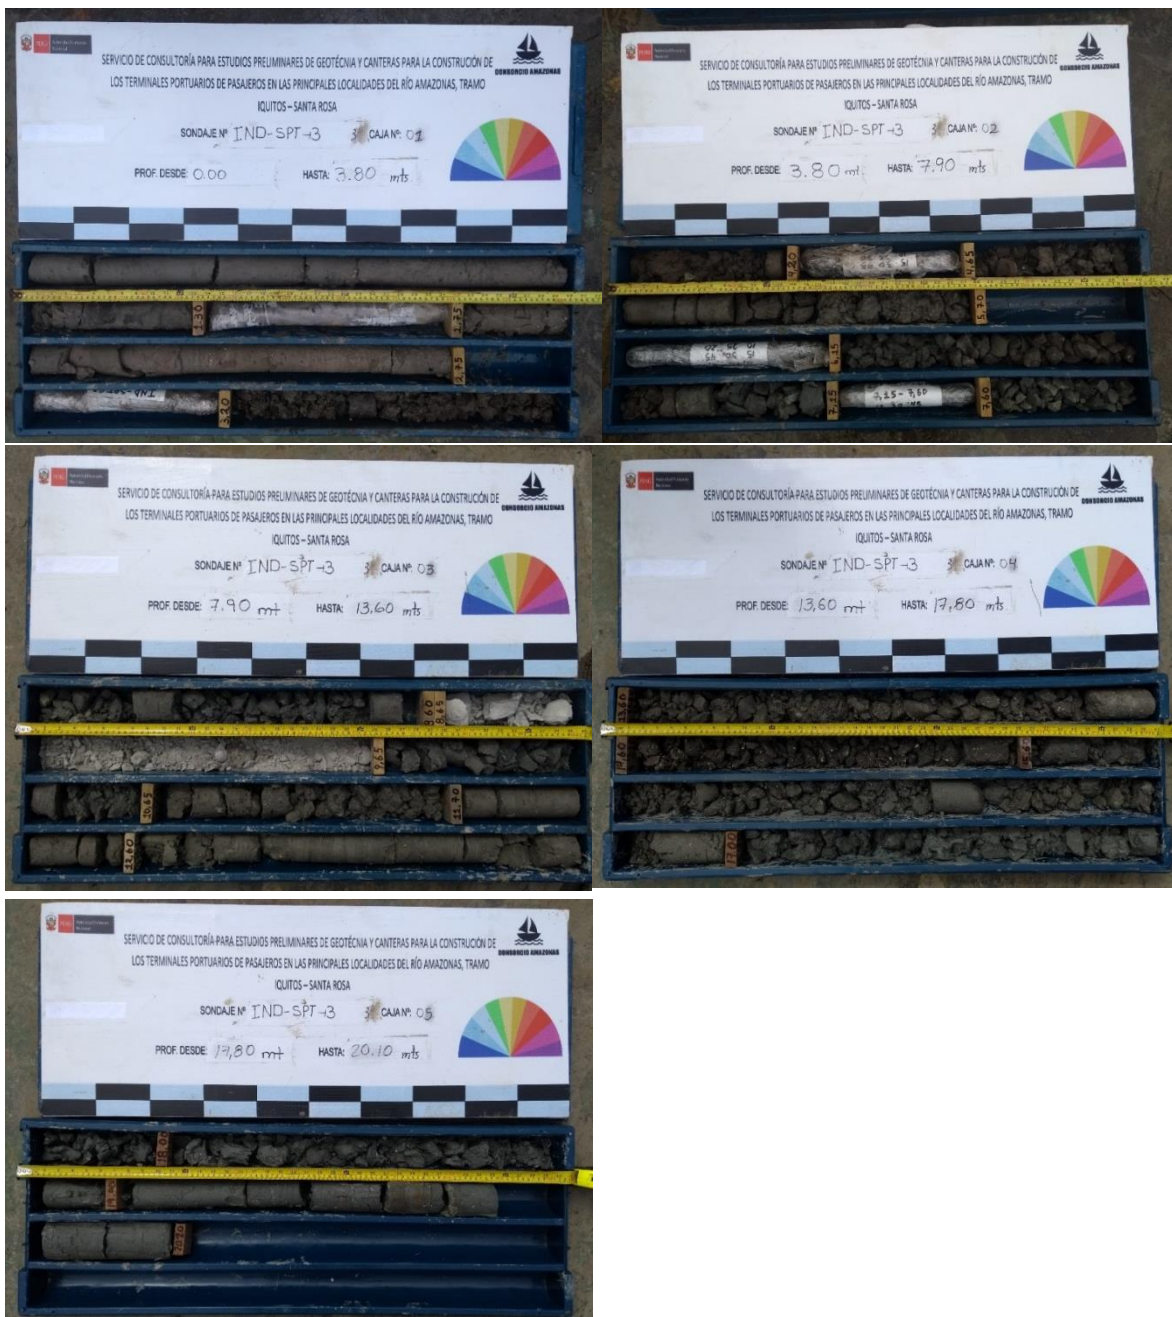
**Figura 4.1-6:** Caja de muestras del sondaje SPT-3-IND, realizado en la localidad de Indiana.  
 Fuente: Imagen Proyecto trabajo de campo.

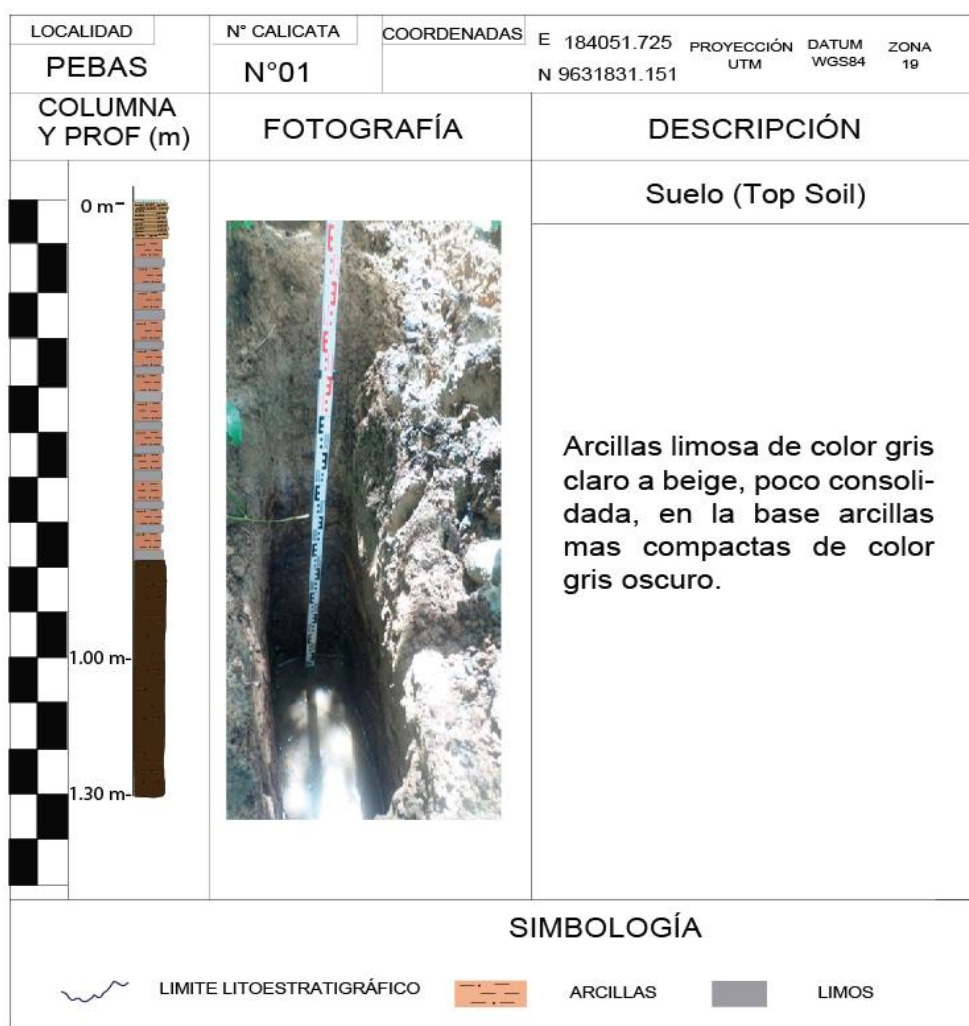
Figura 4.1-12: Formato de descripción de calicata C-1-PEB.  
 Fuente: Imagen Proyecto trabajo de campo, elaboración propia

La Figura 4.1-12 muestra la columna estratigráfica de la calicata C-1-PEB realizada en campo dentro del área de localización del Futuro Terminal Portuario de Pasajeros de Pebas, ubicada en zona de terraza baja a 80.1 msnm.

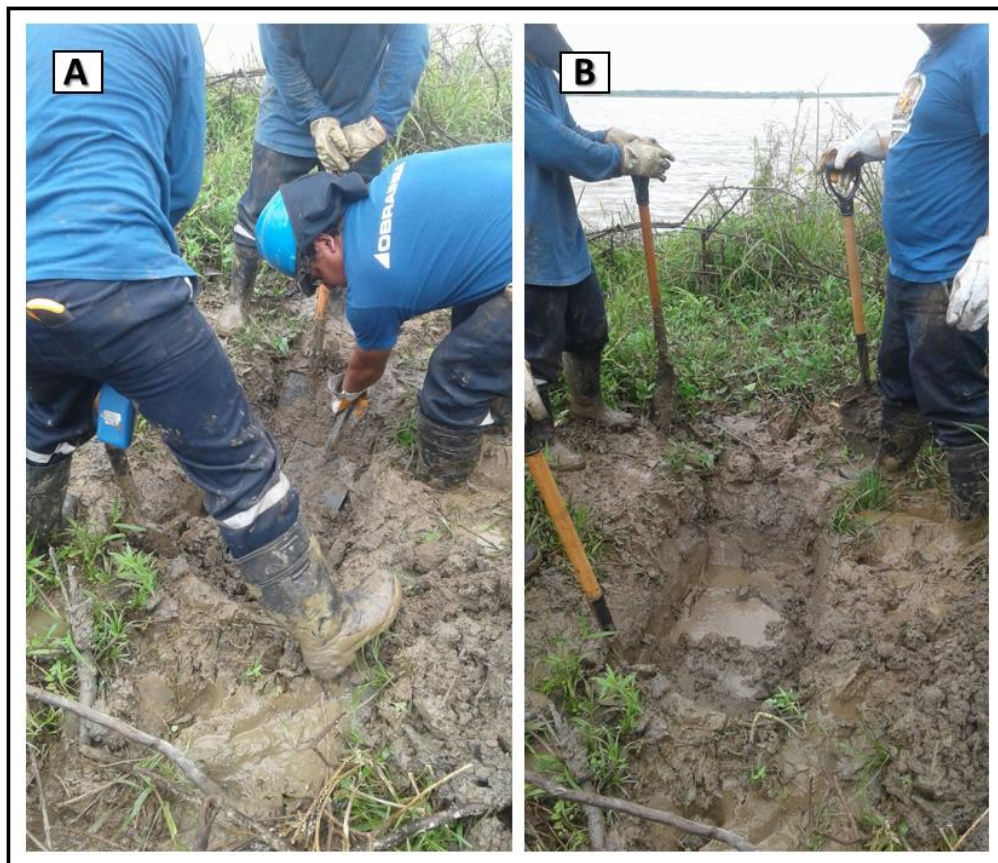
**Figura 4.1-13:** Excavación de la calicata C-2-PEB

La Figura 4.1-13 muestra el punto de excavación de la calicata C-2-PEB, donde a escasa profundidad se pudo observar las filtraciones a pocos centímetros en la excavación. En la figura se aprecia la cercanía al río Amazonas.

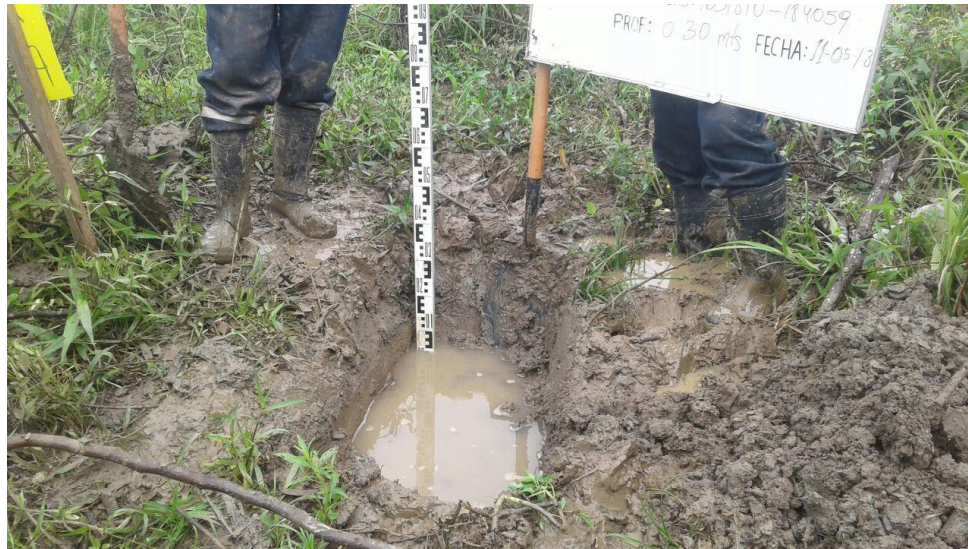
**Figura 4.1-14:** Excavación de la calicata C-2-PEB  
Fuente: Imagen Proyecto trabajo de campo.

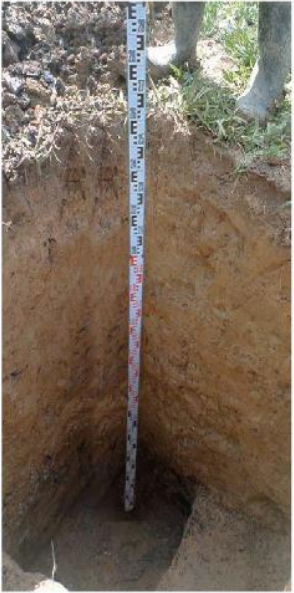
| LOCALIDAD | N° CALICATA | COORDENADAS | E 184070.454 | PROYECCIÓN | DATUM | ZONA |
|---|--|---|---|---|---|---|
| | | Suelo (Top Soil) | | | | |
| | | Arcillas limosa de color gris claro a beige, alta plasticidad, cohesiva, de consistencia media a alta y grado de humedad medio. | | | | |

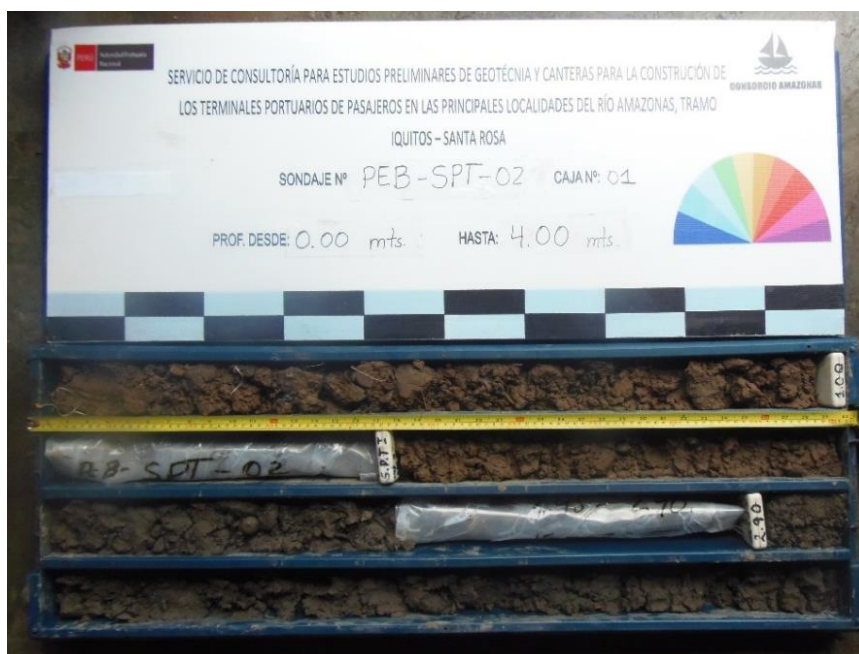
Figura 4.1-18: Caja de muestras del sondaje SPT-2-PEB, realizado en la localidad de Pebas, desde 0.00 m hasta 4.00m.

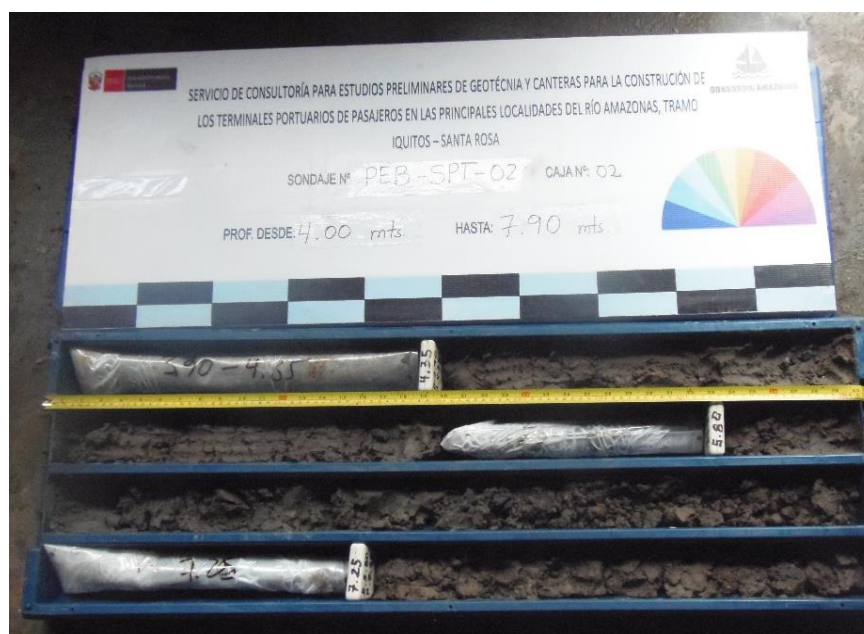
Figura 4.1-19: Caja de muestras del sondaje SPT-2-PEB, realizado en la localidad de Pebas, desde 4.00m hasta 7.90m.

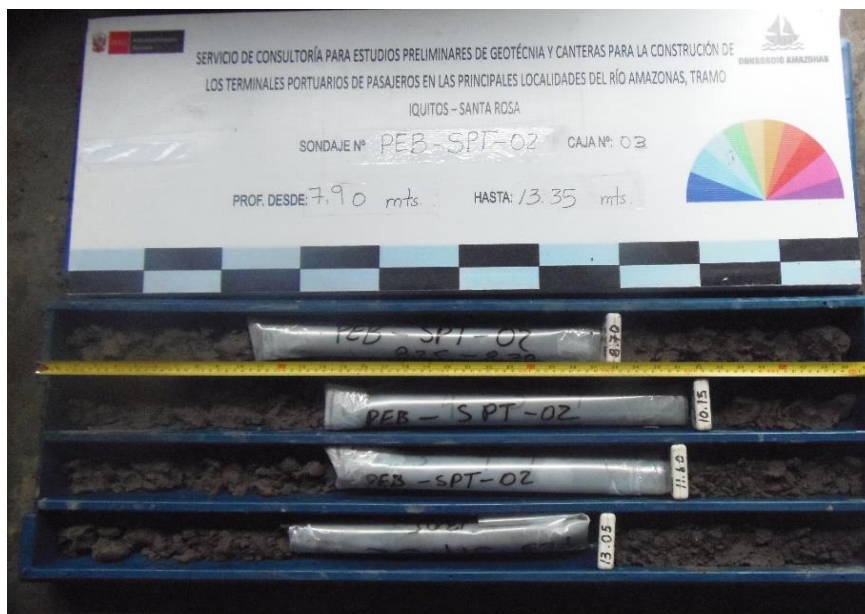
Figura 4.1-20: Caja de muestras del sondaje SPT-2-PEB, realizado en la localidad de Pebas, desde 7.90m hasta 13.35m.

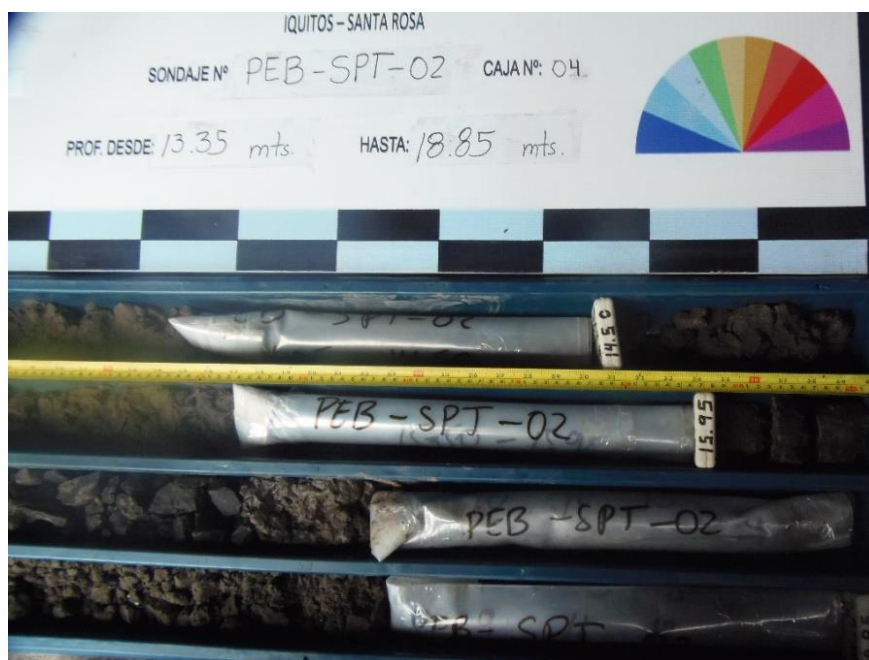
Figura 4.1-21: Caja de muestras del sondaje SPT-2-PEB, realizado en la localidad de Pebas, desde 13.35m hasta 18.85m.

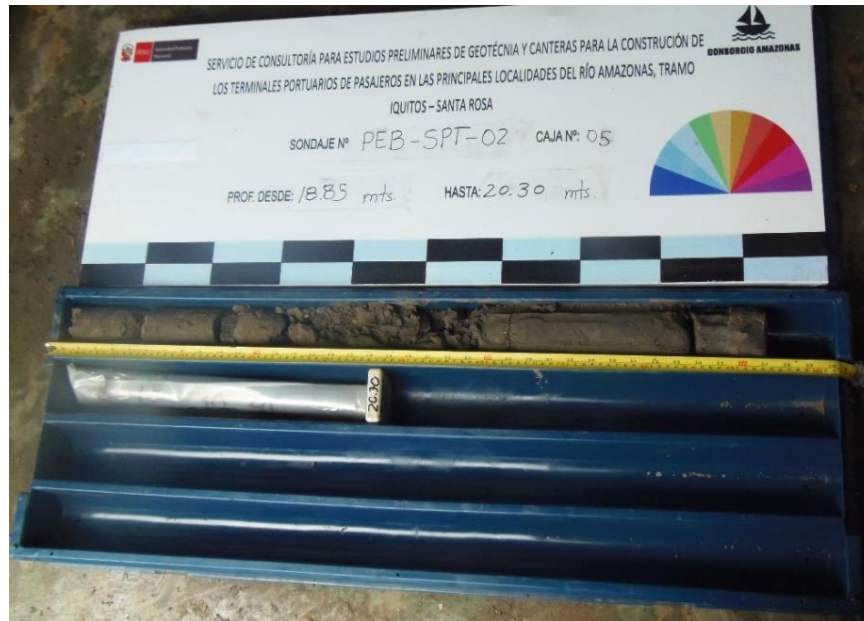
**Figura 4.1-22:** Caja de muestras del sondaje SPT-2-PEB, realizado en la localidad de Pebas, desde 18.85m hasta 20.30m.

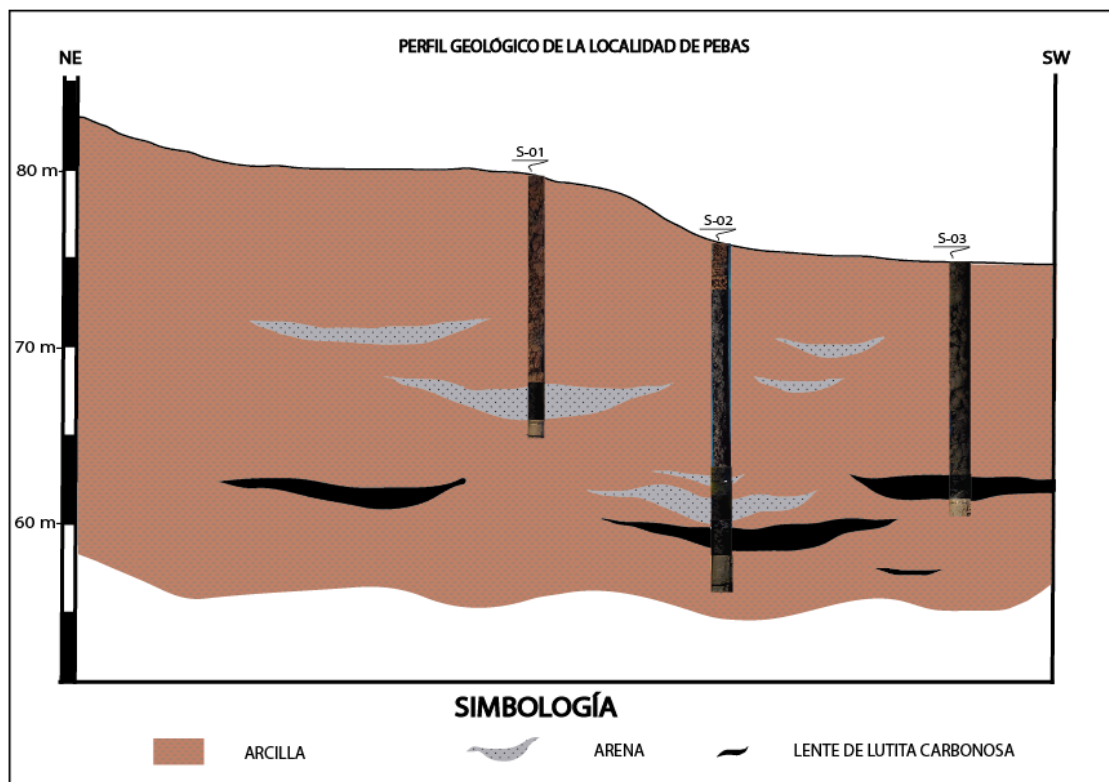
Figura 4.1-25: Perfil geológico de la localidad de Pebas.  
Fuente: Elaboración propia.

En la Figura 4.1-25, sección de perfil geológico en el área de localización del Futuro Terminal Portuario de Pasajeros de Pebas.

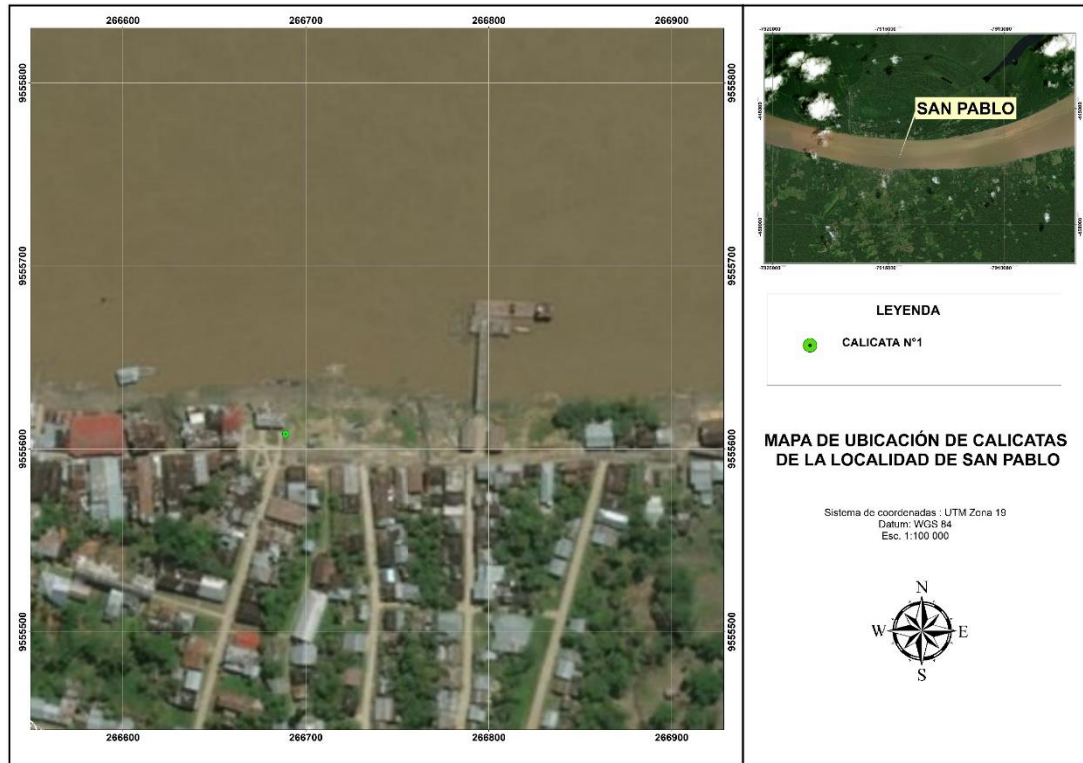
**Figura 4.1-27:** Mapa de ubicación de calicatas en el área de localización del Futuro Terminal Portuario de Pasajeros de San Pablo

La Figura 4.1-27, muestra la ubicación de las calicatas realizadas en campo, las que están ubicadas en zona de terraza baja.

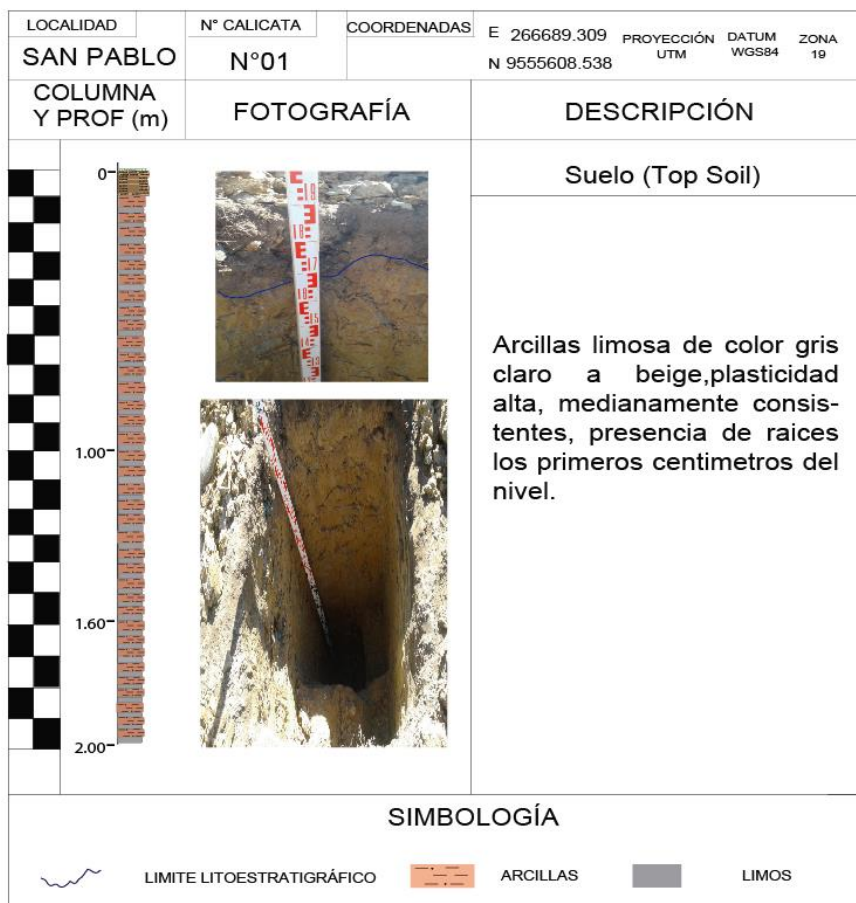
**Figura 4.1-28:** Formato de descripción de calicata C-1N-SPA.

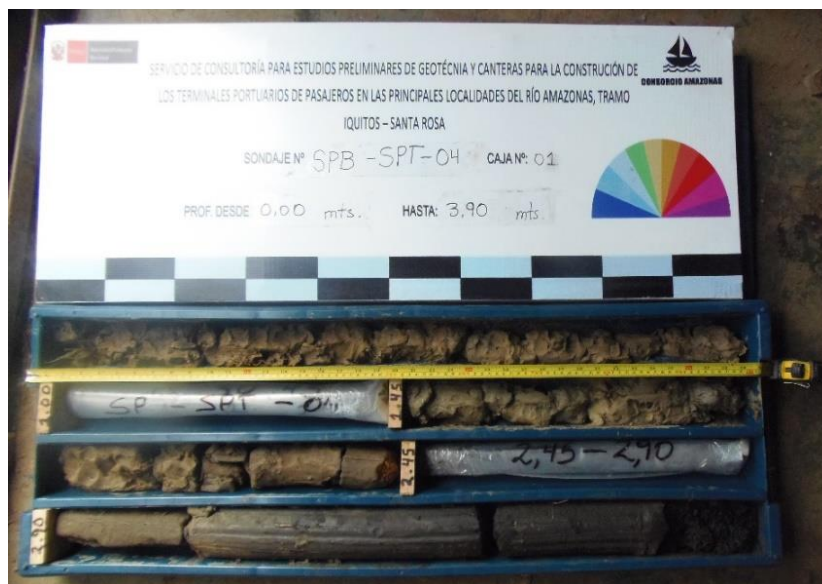
**Figura 4.1-33:** Caja de muestras del sondaje SPT-4-SPA, realizado en la localidad de San Pablo, desde 0.00m hasta 3.90m.

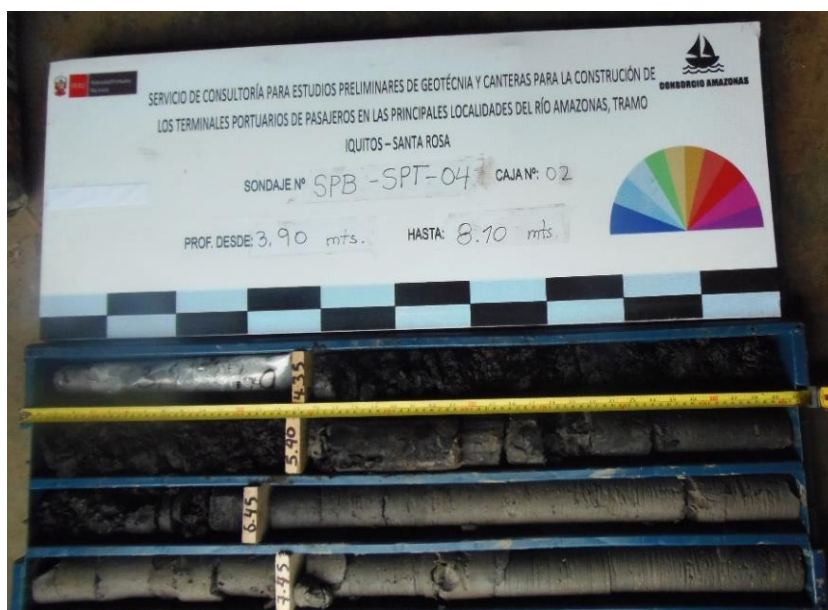
**Figura 4.1-34:** Caja de muestras del sondaje SPT-4-SPA, realizado en la localidad de San Pablo, desde 3.90m hasta 8.10m.

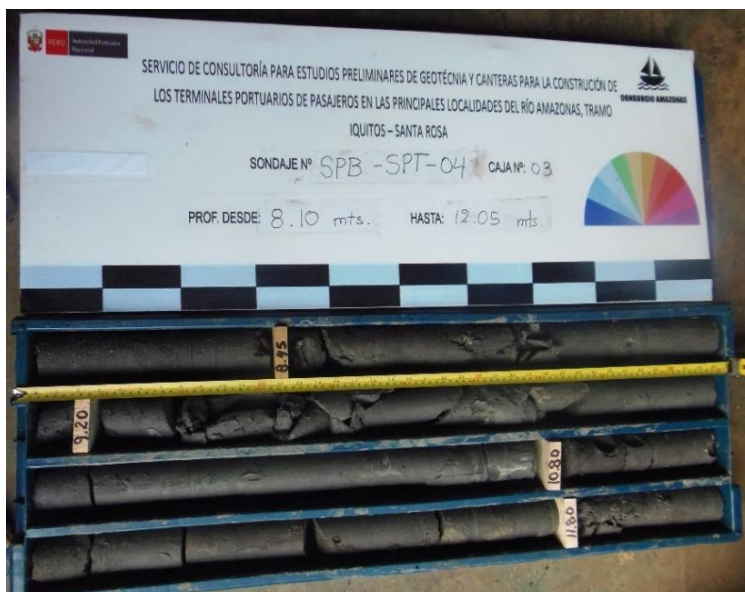
**Figura 4.1-35:** Caja de muestras del sondaje SPT-4-SPA, realizado en la localidad de San Pablo, desde 8.10m hasta 12.05m.

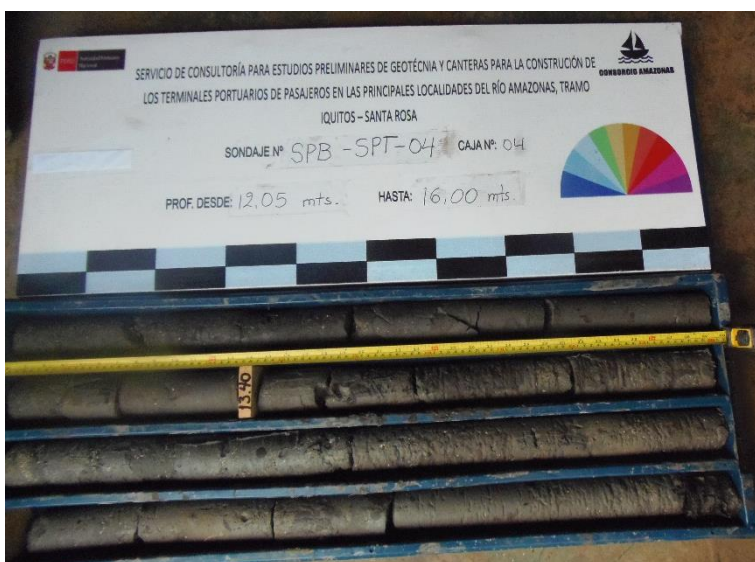
**Figura 4.1-36:** Caja de muestras del sondaje SPT-4-SPA, realizado en la localidad de San Pablo, desde 12.05m hasta 16.00m.

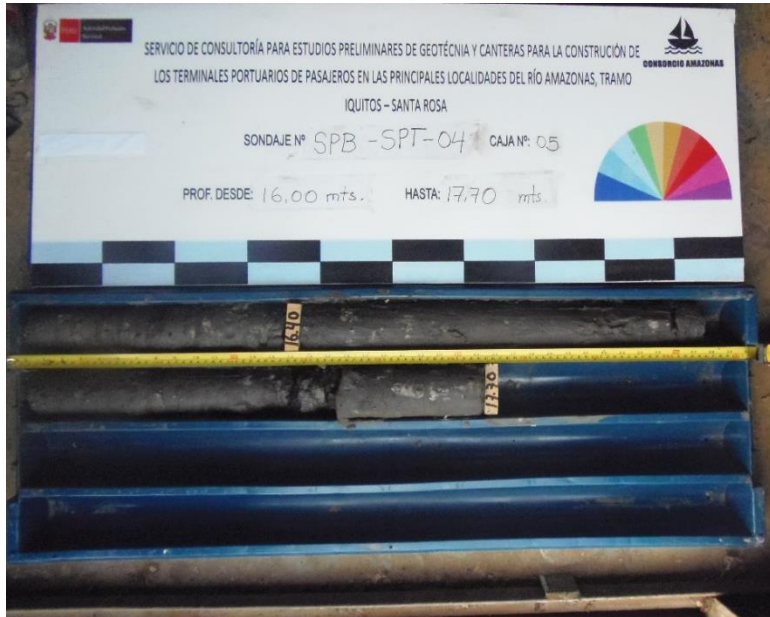
**Figura 4.1-37:** Caja de muestras del sondaje SPT-4-SPA, realizado en la localidad de San Pablo, desde 16.00m hasta 17.70m.

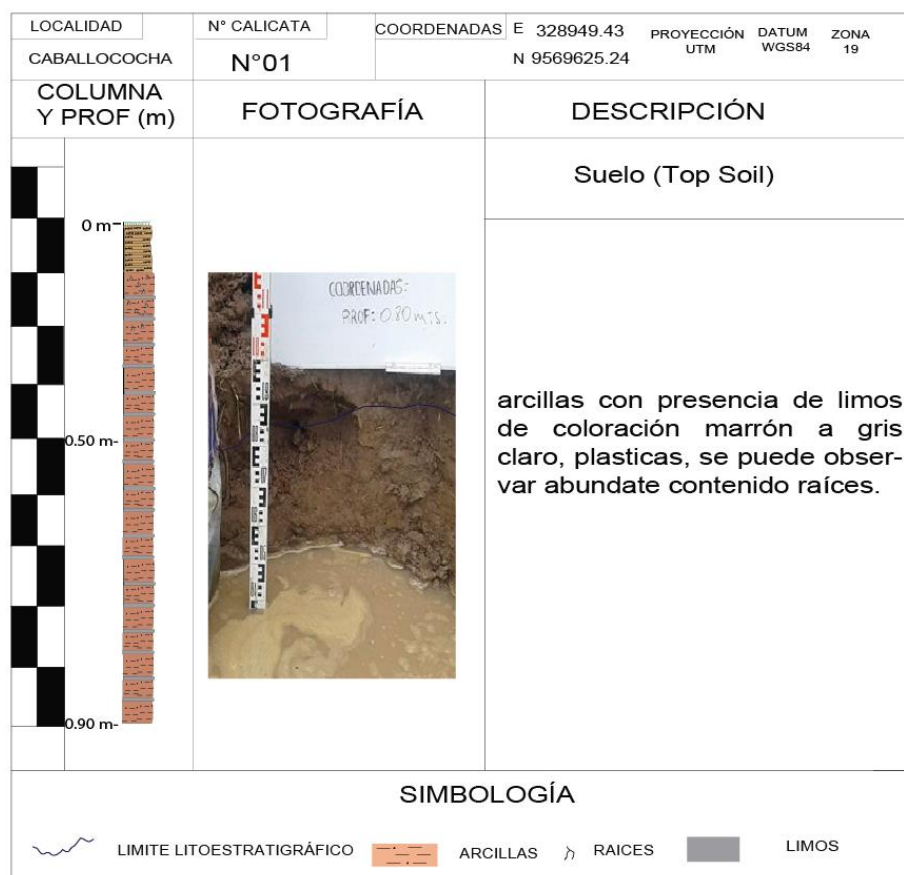
**Figura 4.1-43:** Formato de descripción de calicata C-1-CAB  
 Fuente: Imagen Proyecto trabajo de campo, elaboración propia.

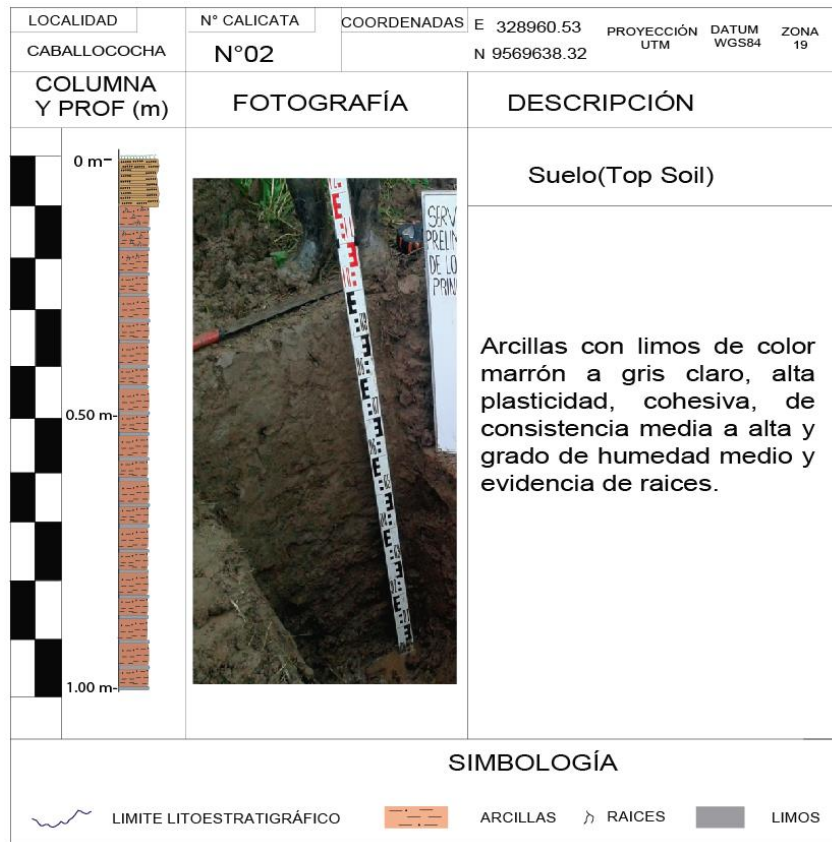
**Figura 4.1-44:** Formato de descripción de calicata C-2-CAB  
 Fuente: Imagen Proyecto trabajo de campo, elaboración propia.

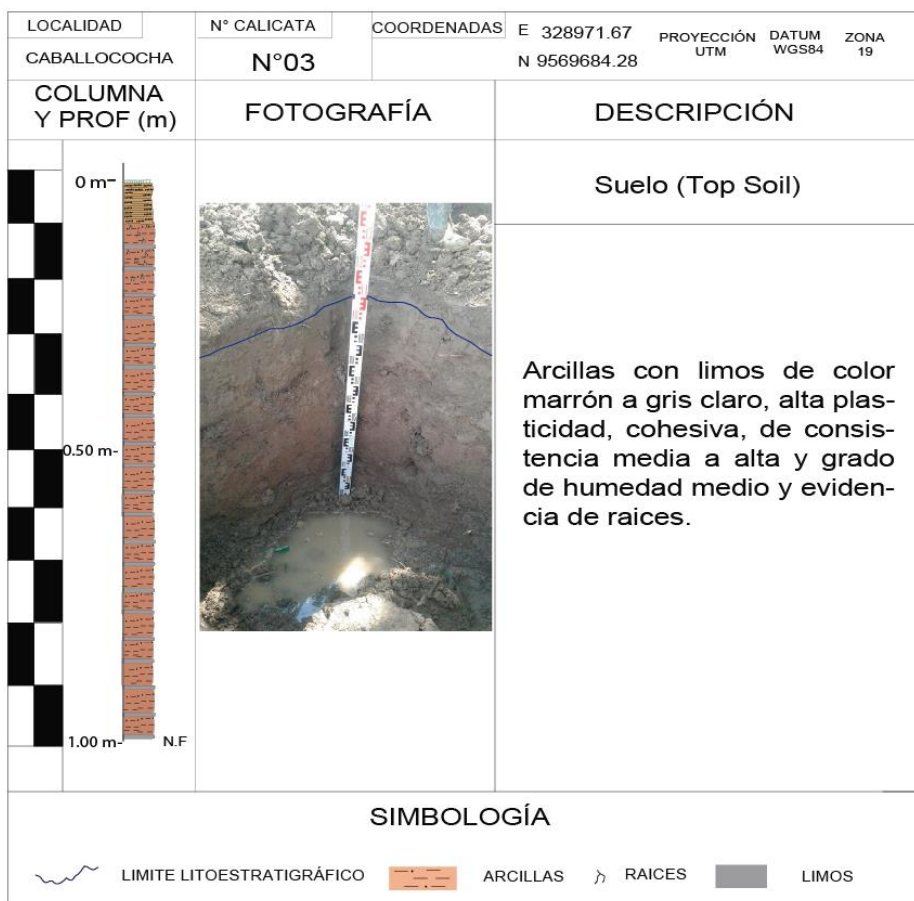
**Figura 4.1-45:** Formato de descripción de calicata 03

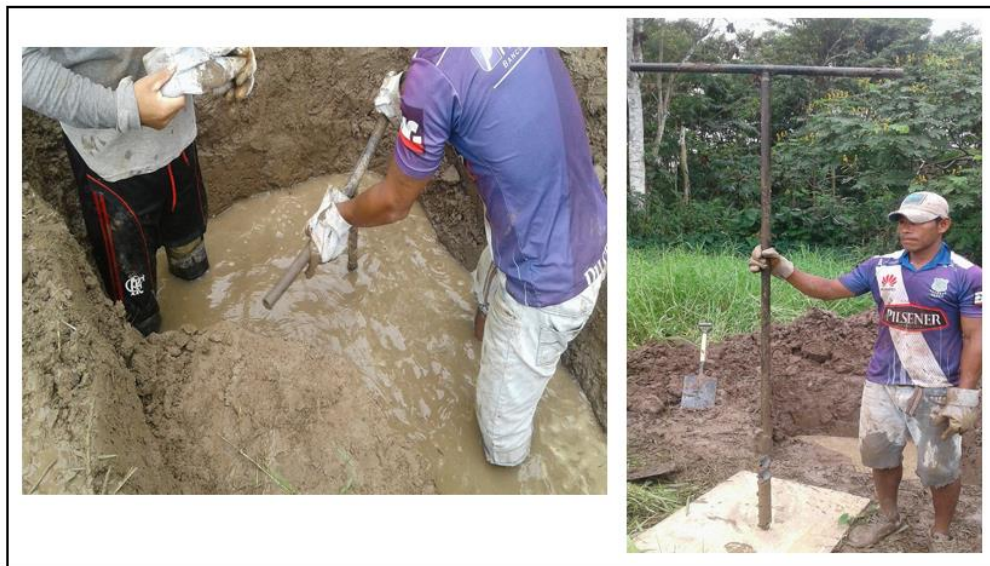
**Figura 4.1-46:** Excavación de la calicata 01, con ayuda de una barrena manual para llegar hasta los 2.80m de profundidad.

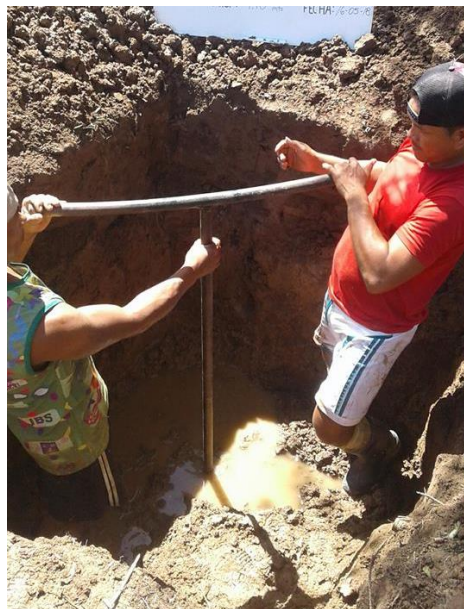
**Figura 4.1-47:** Excavación de la calicata 02, con ayuda de una barrena manual para llegar hasta los 2.10m de profundidad.

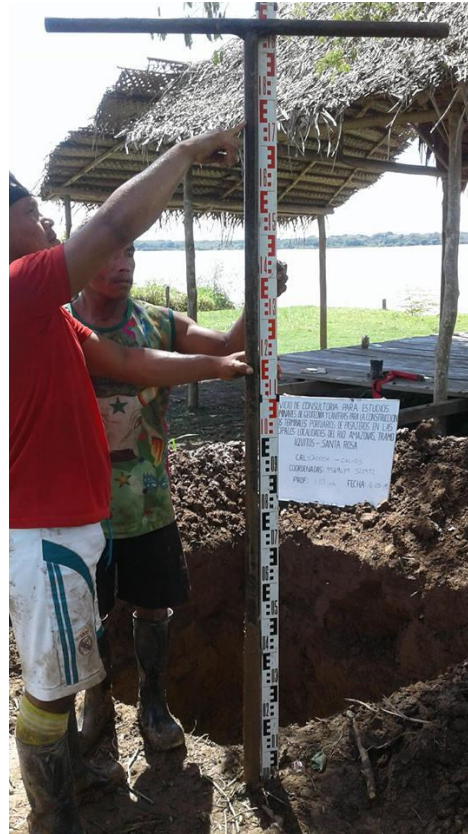
**Figura 4.1-48:** Excavación de la calicata 03, con ayuda de una barrena manual para llegar hasta los 2.70m de profundidad.

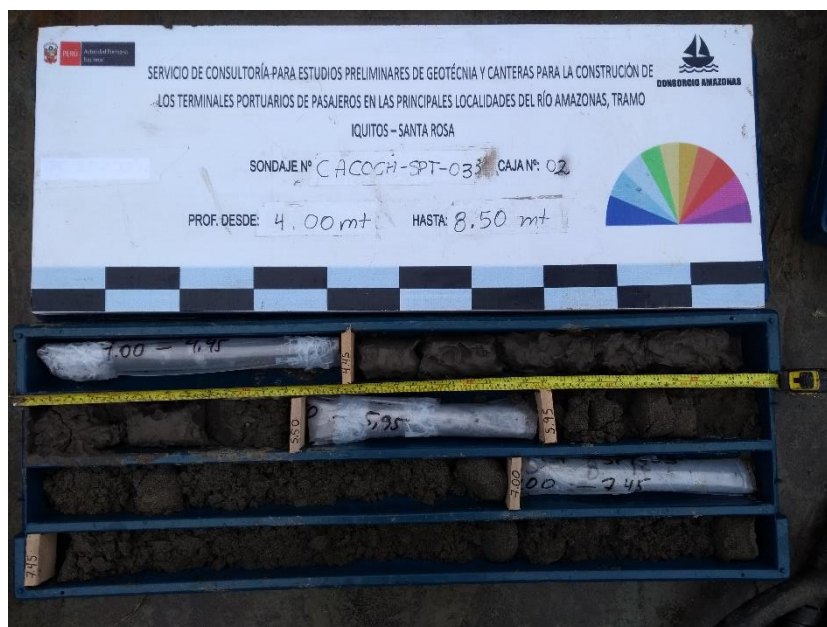
**Figura 4.1-52:** Caja de muestras del sondaje SPT-3-CAB, realizado en la localidad de Caballococha, desde 4.00m hasta 8.50m.

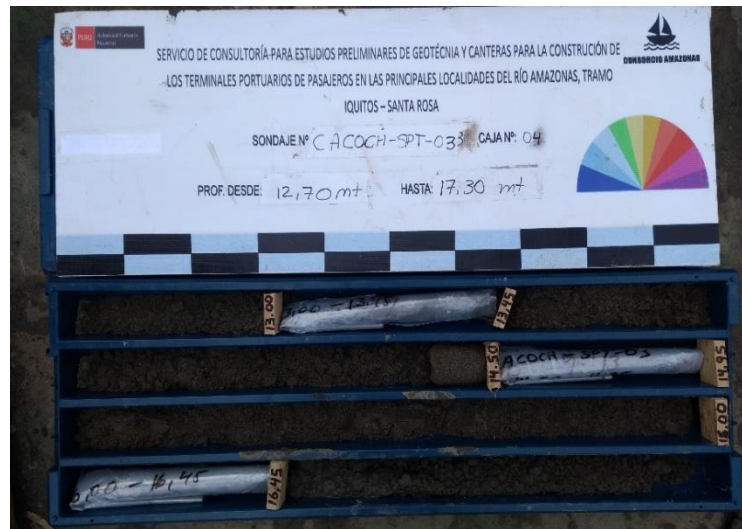
**Figura 4.1-54:** Caja de muestras del sondaje S-1, realizado en la localidad de Cabalococho, desde 12.70m hasta 17.30m.  
Fuente: Imagen Proyecto trabajo de campo

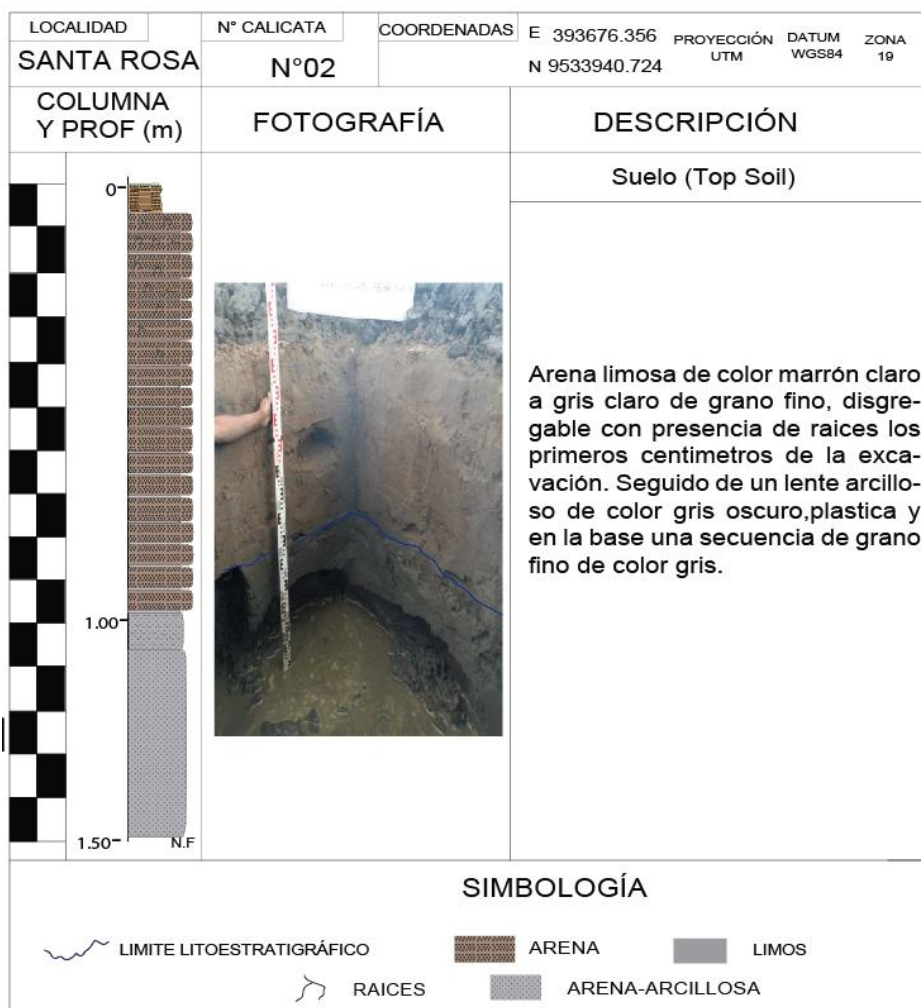
**Figura 4.1-62:** Formato de descripción de calicata C-2-SAR  
 Fuente: Imagen Proyecto trabajo de campo, elaboración propia.

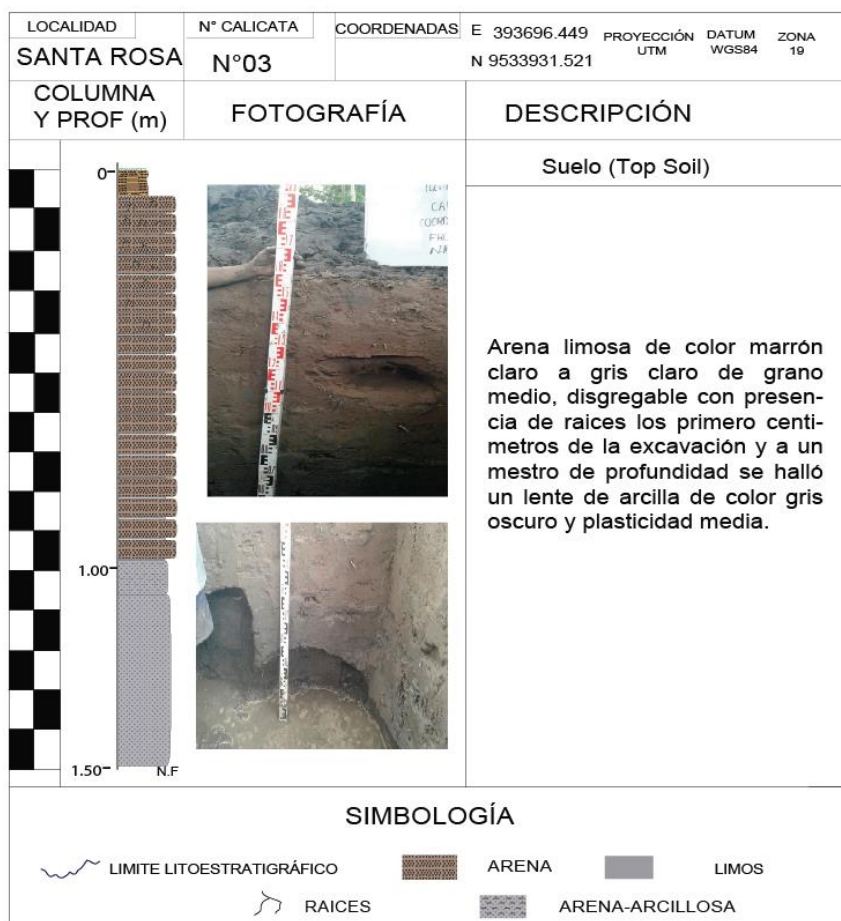
**Figura 4.1-63:** Formato de descripción de calicata C-3-SAR  
 Fuente: Imagen Proyecto trabajo de campo, elaboración propia.

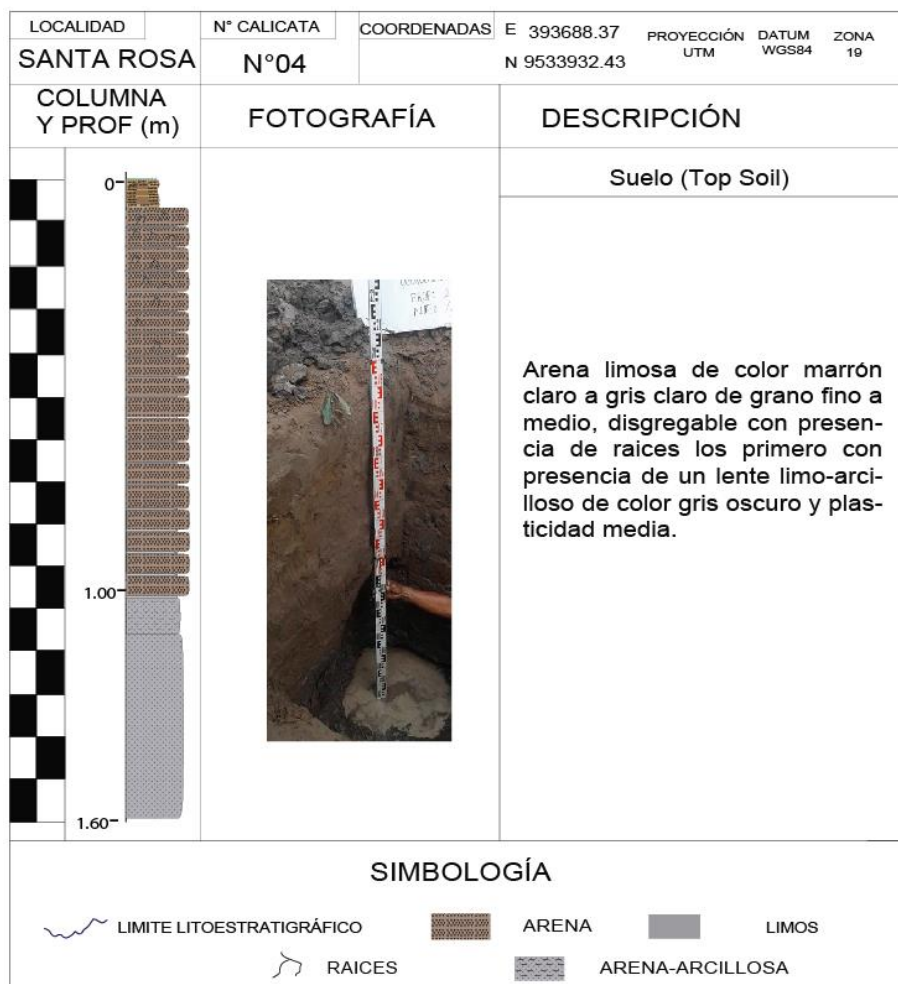
**Figura 4.1-64:** Formato de descripción de calicata 04  
Fuente: Imagen Proyecto trabajo de campo, elaboración propia.

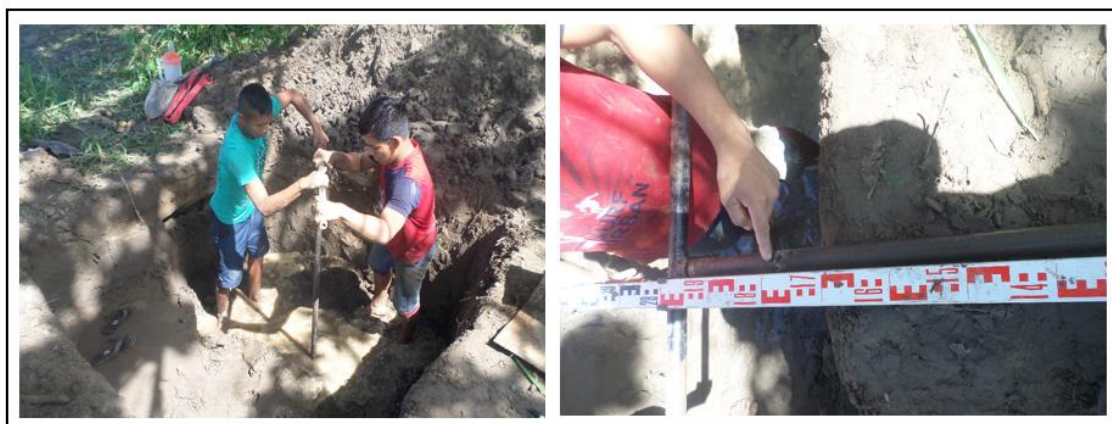
La Figura 4.1-65 se observa el uso de una barrena manual para llegar hasta los 2.70 m de profundidad, evidenciando que la secuencia arenosa continuaba hasta dicho metraje..

**Figura 4.1-65:** Excavación de la calicata 01, con ayuda de una barrena manual para llegar hasta los 2.70m de profundidad.

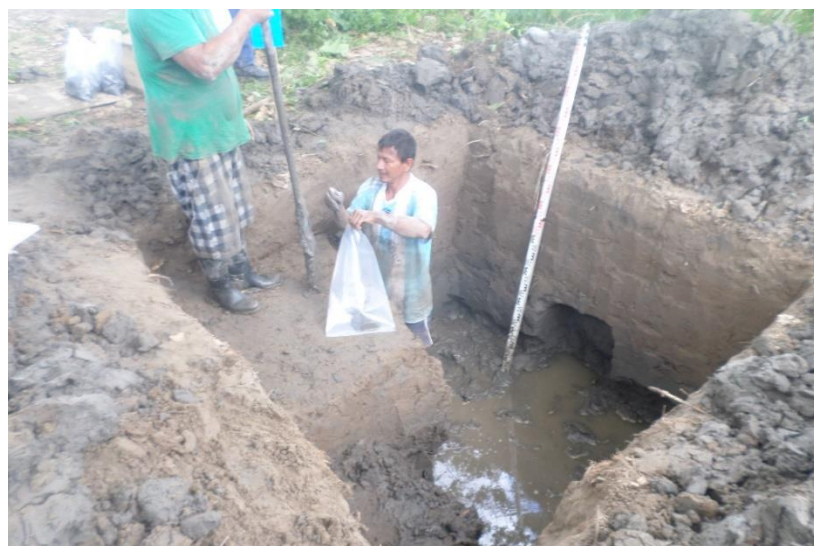
La Figura 4.1-66 se observa que con la ayuda de una barrena manual se pudo llegar hasta los 3.00m de profundidad, evidenciando que la secuencia arenosa continuaba hasta dicho metraje. Asimismo, se realizó el muestreo del material obtenido en dicha profundidad.

**Figura 4.1-66:** Excavación de la calicata 02, con ayuda de una barrena manual para llegar hasta los 3.00m de profundidad.

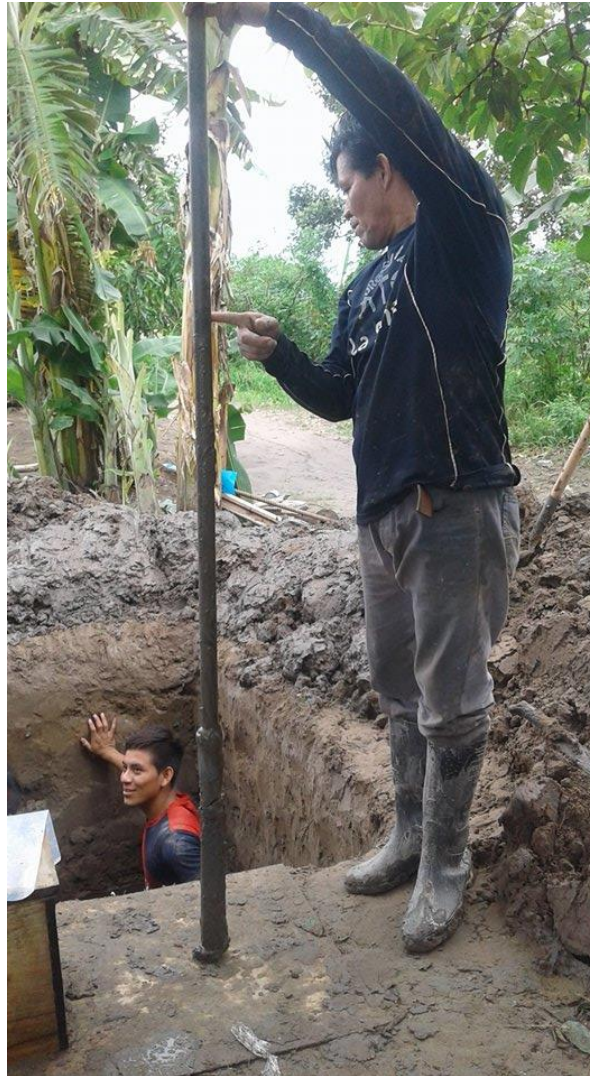
La Figura 4.1-67 se observa que con la ayuda de una barrena manual se pudo llegar hasta los 2.50 m de profundidad, evidenciando que la secuencia areno limosa continuaba hasta dicho metraje.

**Figura 4.1-67:** Excavación de la calicata 03, con ayuda de una barrena manual para llegar hasta los 2.50m de profundidad.

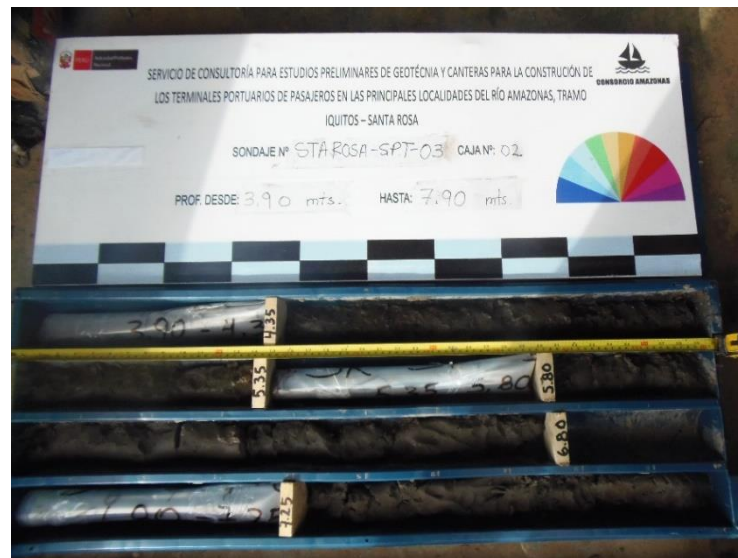
**Figura 4.1-71:** Caja de muestras del sondaje SPT-3-SAR, realizado en la localidad de Santa Rosa, desde 3.90m hasta 7.90m.

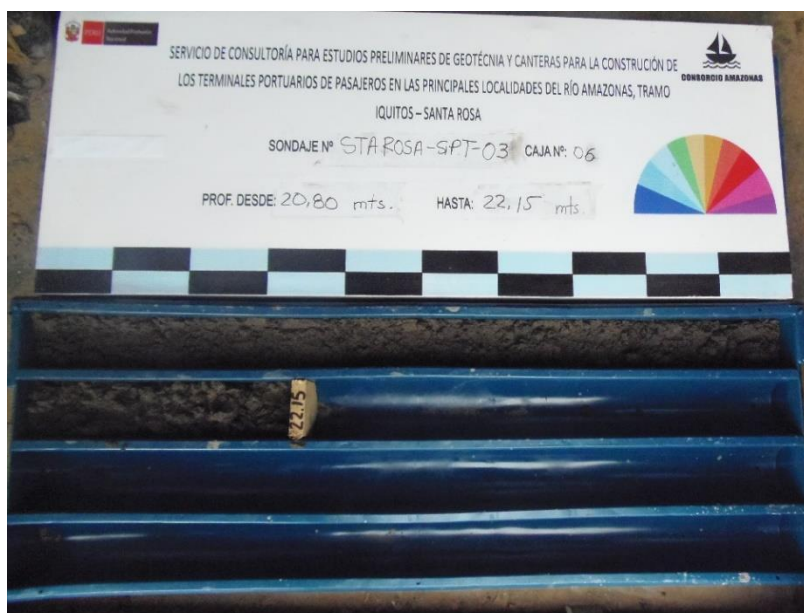
**Figura 4.1-75:** Caja de muestras del sondaje SPT-3-SAR, realizado en la localidad de Santa Rosa, desde 20.80m hasta 22.15m.
