**SERVICIO DE CONSULTORÍA PARA ESTUDIOS PRELIMINARES DE GEOTECNIA Y CANTERAS PARA LA CONSTRUCCIÓN DE LOS TERMINALES PORTUARIOS DE PASAJEROS EN LAS PRINCIPALES LOCALIDADES DEL RÍO AMAZONAS, TRAMO IQUITOS - SANTA ROSA**

**INFORME FINAL**

**CA-180201-INF-03-01**

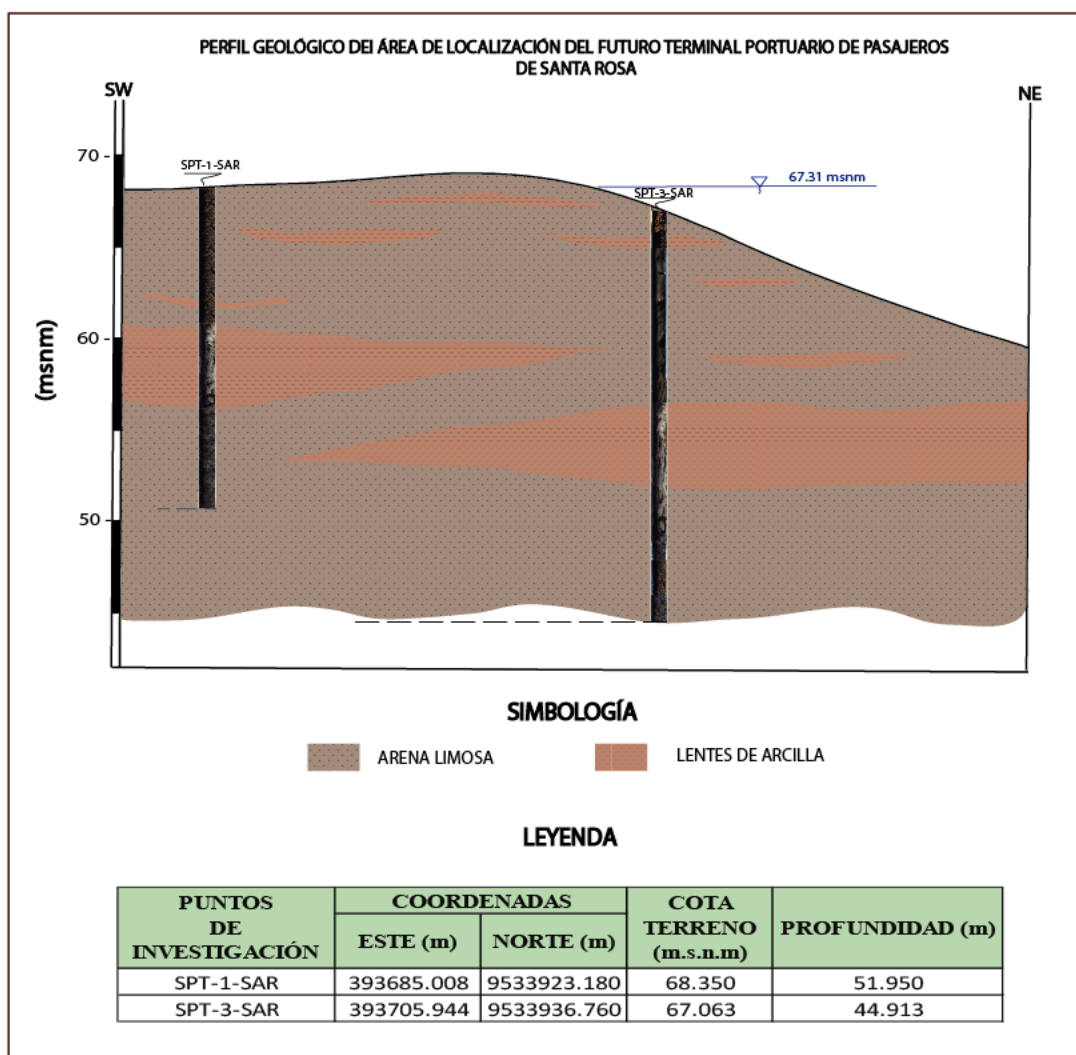
**Figura 4.1-78:** Perfil geológico de la localidad de Santa Rosa.  
 Fuente: Imagen Proyecto trabajo de campo, elaboración propia.
